Einschätzung von Durchlass-Bauwerken und Gefährdung des Fischotters

Aufnahme Nummer: 2342-004 Aufnahme-Datum: 15.04.2009

Gewässername: Ostpeene
Lage: Nordrand Faulenrost
Straße: K 6
Kreisstraße
Todfunde: 0

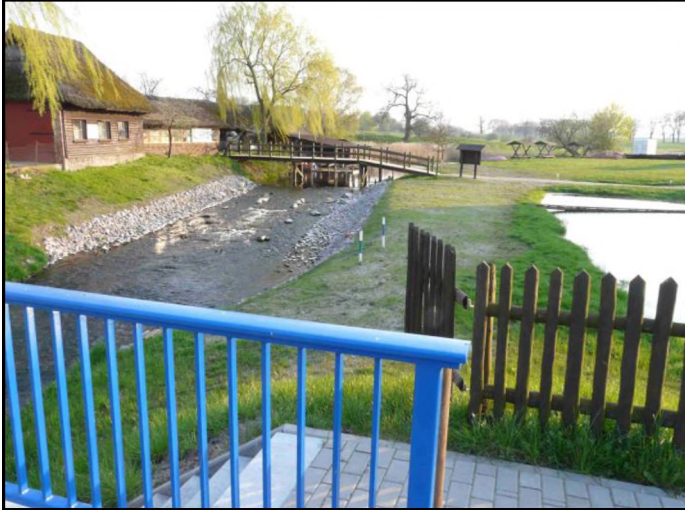
Nr.: 2342-004_001_go.JPG

"unmittelbar benachbart zur Brücke Angelteiche, die nicht in der Karte verzeichnet sind. Zugang dazu über weitere Brücke oberhalb Straßenbrücke. Zwischen den Brücken Sohlgleite (s. Photo). Straßenbrücke mit Einengung des Flußbettes verbunden. Daher A) sehr hohe Attraktivität des Bereiches für Fischotter bei gleichzeitig hohem Störpotential durch die Angler (mit Hunden usw.). B) Trotz vorhandener Bermen (diese recht schmal) die Gefährdung nicht wirklich abschätzbar. Beobachten des Wechselverhaltens, ggf. Maßnahmen ableiten: v.a. Steinschüttung mit grobem Schotter am Ufer mit Ufersubstrat auffüllen, wodurch es leichter belaufbar wird. Ggf. Leitzäune"

Geschwindigkeitsbegrenzung	<input type="checkbox"/>	Bermen an Ufer anbinden	<input type="checkbox"/>
Trockenröhre einbringen	<input type="checkbox"/>	Wiesenzufahrten verlegen	<input type="checkbox"/>
		Komplexmaßnahmen notwendig	<input checked="" type="checkbox"/>
