Einschätzung von Durchlass-Bauwerken und Gefährdung des Fischotters

Aufnahme Nummer: 2342-005 Aufnahme-Datum: 15.04.2009

Gewässername: k.A.
Lage: nördlich Faulenrost
Straße: L 202
Landesstraße
Totfunde: 0

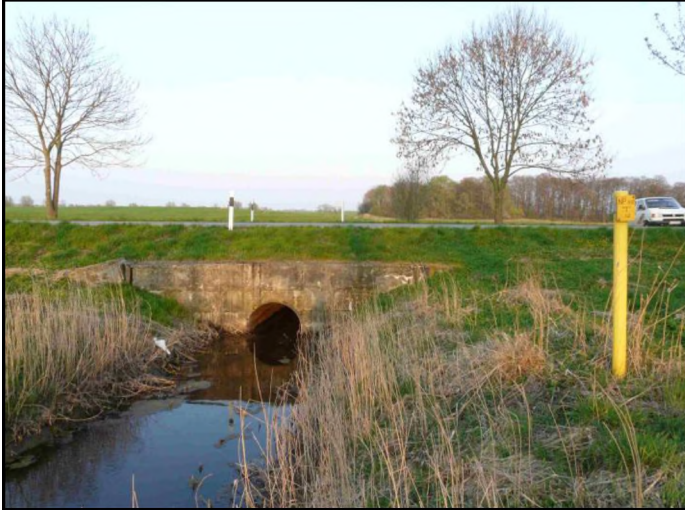
Nr.: 2342-005_001_go.JPG

Bedeutung im Habitatverbund: mittel
Verkehrsdichte: gering
Brückenindex: 0,025
Durchlass-Tauglichkeit: ungeeignet

Geschwindigkeitsbegrenzung	<input type="checkbox"/>	Bermen an Ufer anbinden	<input type="checkbox"/>
Trockenröhre einbringen	<input checked="" type="checkbox"/>	Wiesenzufahrten verlegen	<input checked="" type="checkbox"/>
		Komplexmaßnahmen notwendig	<input type="checkbox"/>

"Langfristig Kastendurchlaß mit beidseitigen Bermen notwendig."
