Einschätzung von Durchlass-Bauwerken und Gefährdung des Fischotters

Aufnahme Nummer: 2342-006 Aufnahme-Datum: 15.04.2009

Gewässername: k.A.
Lage: zw. Schwabendorf und Hungerstorf
Straße: K 6
Kreisstraße
Totfunde: 0

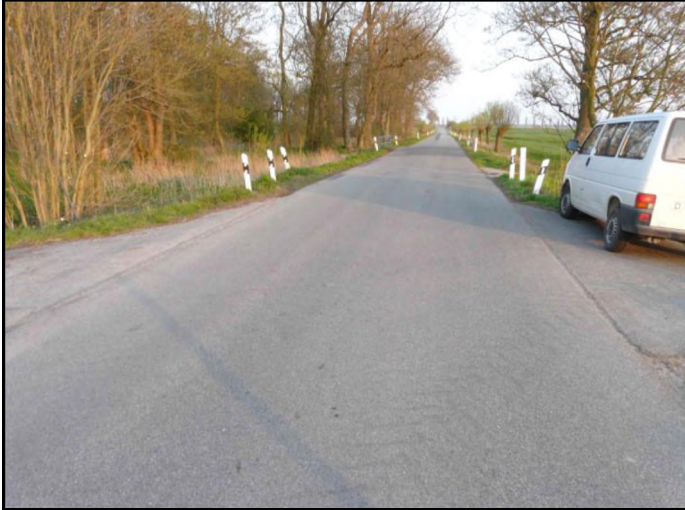
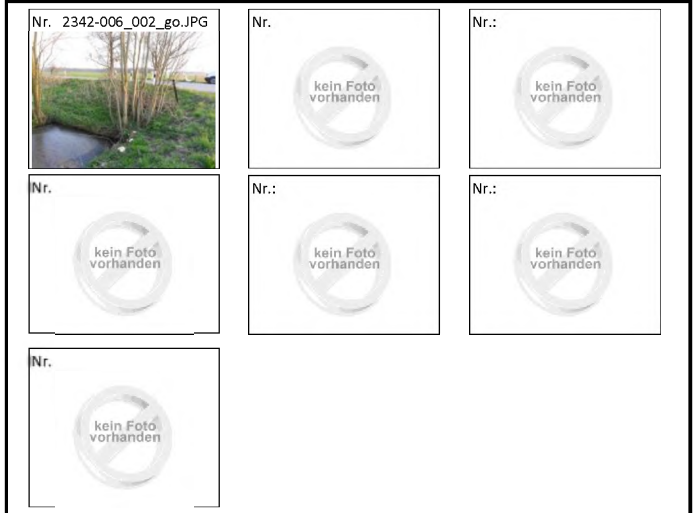
Nr.: 2342-006_001_go.JPG

sonstige Störfaktoren: Durchlaß submers

Durchlass vollständig geflutet?

Bedeutung im Habitatverbund: sehr hoch
Verkehrsdichte: gering
Brückenindex: 0
Durchlass-Tauglichkeit: unpassierbar

Priorität Festlegung: oberste Priorität

"zu 24: Straßenschäden; Kein Ausbau der Straße ohne Fischotterschutzmaßnahmen! Kurzfristig Trockenröhre am rechten Ufer mit struktureller Anbindung als Notlösung. Bei Erneuerung der Straße überspannende Brücke mit beidseitig durchgehenden Uferstreifen. Durchlaß sehr wichtig im Biotopverbund!"
