Einschätzung von Durchlass-Bauwerken und Gefährdung des Fischotters

Aufnahme Nummer: 2342-007 Aufnahme-Datum: 15.04.2009

Gewässername: k.A.
Lage: nordwestlich Hungerstorf
Straße: K 6
Kreisstraße
Totfunde: 0

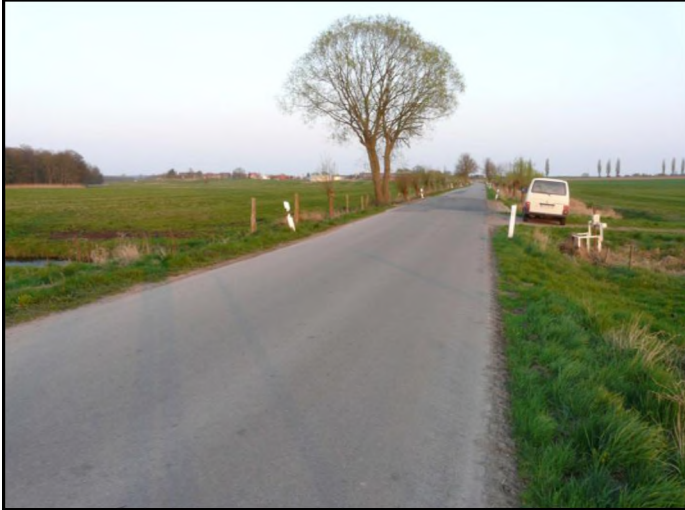
Nr.: 2342-007_001_go.JPG

sonstige Störfaktoren: Durchlaß submers

Bedeutung im Habitatverbund: sehr hoch
Verkehrsdichte: gering
Brückenindex: 0
Durchlass-Tauglichkeit: unpassierbar

"zu 24: Straßenschäden; Kein Ausbau der Straße ohne Fischotterschutzmaßnahmen! Kurzfristig Trockenröhre am linken Ufer mit struktureller Anbindung als Notlösung. Bei Erneuerung der Straße Kastendurchlaß mit beidseitigen Bermen. Durchlaß sehr wichtig im Biotopverbund!"
