Einschätzung von Durchlass-Bauwerken und Gefährdung des Fischotters

Aufnahme Nummer: 2342-008

Aufnahme-Datum: 16.04.2009

Gewässername: k.A.
Lage: südwestlich Lansen
Straße: K 9
Kreisstraße
Totfunde: 0

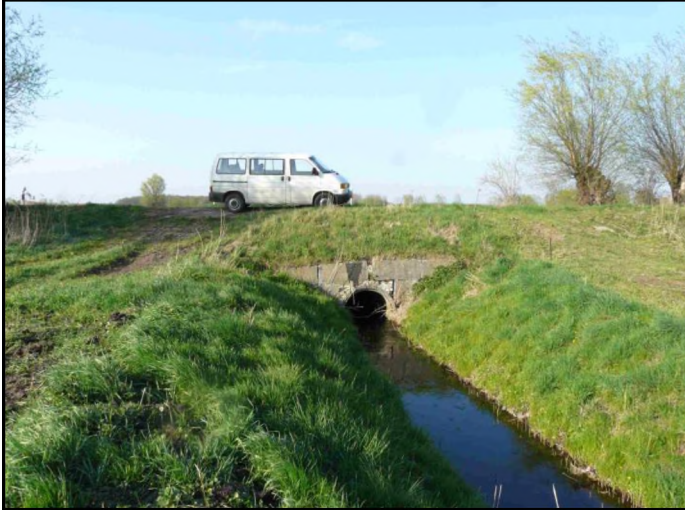
Nr.: 2342-008_001_go.JPG

Bedeutung im Habitatverbund: mittel
Verkehrsdichte: gering
Brückenindex: 0,067
Durchlass-Tauglichkeit: unpassierbar

Geschwindigkeitsbegrenzung	<input type="checkbox"/>	Bermen an Ufer anbinden	<input type="checkbox"/>
Trockenröhre einbringen	<input checked="" type="checkbox"/>	Wiesenzufahrten verlegen	<input type="checkbox"/>
		Komplexmaßnahmen notwendig	<input type="checkbox"/>

"Trockenröhre nur kurzfristige Übergangslösung"
