# Einschätzung von Durchlass-Bauwerken und Gefährdung des Fischotters

Aufnahme Nummer: 2342-010

Aufnahme-Datum: 16.04.2009

Gewässername: k.A.  
Lage: südlich Rittermannshagen Ausbau  
Straße: L 202  
Landesstraße  
Totfunde: 0

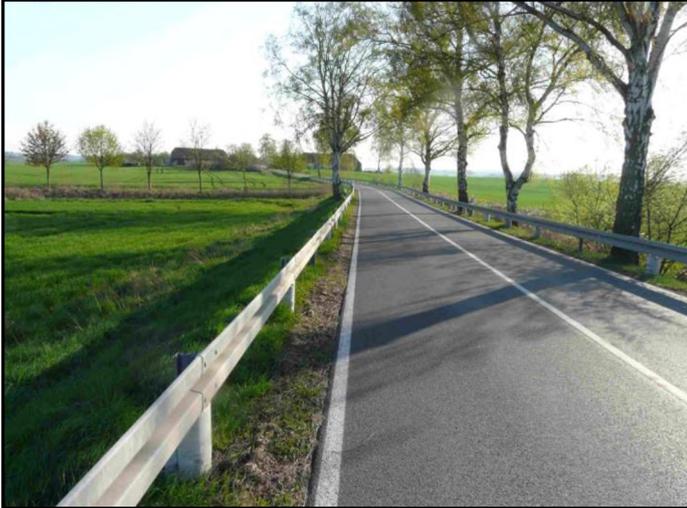
Nr.: 2342-010\_001\_go.JPG

Bedeutung im Habitatverbund: mittel  
Verkehrsdichte: gering  
Brückenindex: 0,07  
Durchlass-Tauglichkeit: unpassierbar

"in ca. 30 m von Straßendurchlaß alte Wiesenzufahrt, diese entfernen, nicht mehr nutzbar. Trockenröhre nur kurzfristige Übergangslösung"

Geschwindigkeitsbegrenzung	<input type="checkbox"/>	Bermen an Ufer anbinden	<input type="checkbox"/>
Trockenröhre einbringen	<input checked="" type="checkbox"/>	Wiesenzufahrten verlegen	<input checked="" type="checkbox"/>
		Komplexmaßnahmen notwendig	<input type="checkbox"/>
