Einschätzung von Durchlass-Bauwerken und Gefährdung des Fischotters

Aufnahme Nummer: 2342-011

Aufnahme-Datum: 16.04.2009

Gewässername: k.A.
Lage: nördlicher Durchlaß Levenstorf
Straße: K 8
Kreisstraße
Totfunde: 0

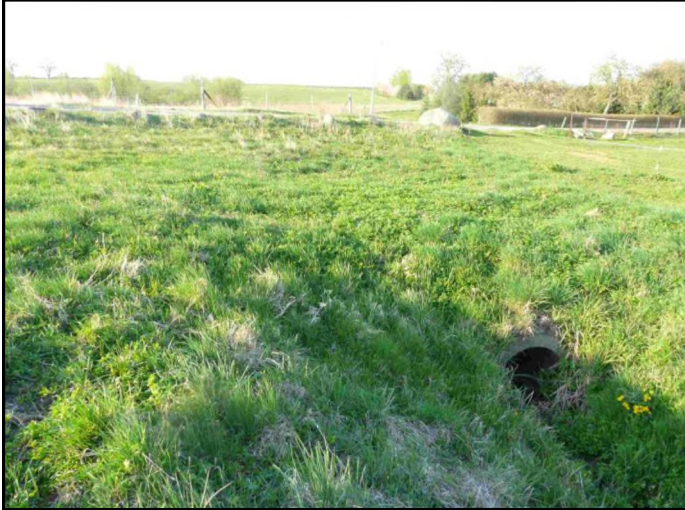
Nr.: 2342-011_001_go.JPG

Bedeutung im Habitatverbund: hoch
Verkehrsdichte: gering
Brückenindex: 0
Durchlass-Tauglichkeit: unpassierbar

"Wechsel vom Graben, nicht eindeutig Otter zuzuordnen."

Geschwindigkeitsbegrenzung	<input type="checkbox"/>	Bermen an Ufer anbinden	<input type="checkbox"/>
Trockenröhre einbringen	<input type="checkbox"/>	Wiesenzufahrten verlegen	<input checked="" type="checkbox"/>
		Komplexmaßnahmen notwendig	<input type="checkbox"/>
