Einschätzung von Durchlass-Bauwerken und Gefährdung des Fischotters

Aufnahme Nummer: 2342-012 Aufnahme-Datum: 16.04.2009

Gewässername: k.A.
Lage: südlicher Durchlaß Levenstorf
Straße: K 8
Kreisstraße
Totfunde: 0

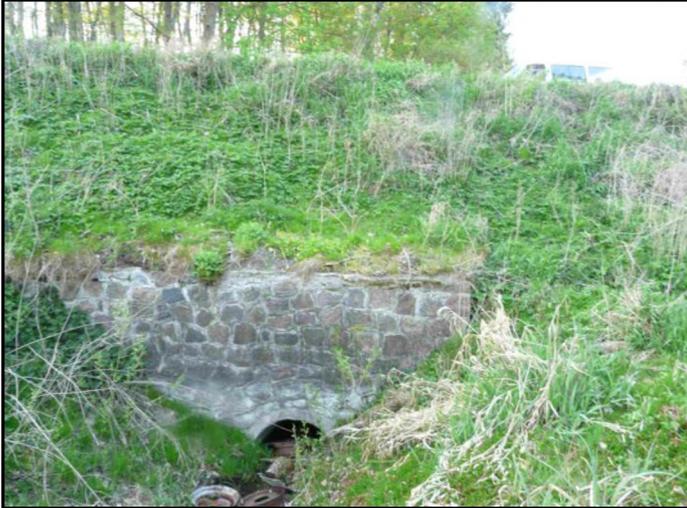
Nr.: 2342-012_001_go.JPG

sonstige Störfaktoren: Durchlaß verschüttet

Bedeutung im Habitatverbund: mittel
Verkehrsdichte: gering
Brückenindex: 0
Durchlass-Tauglichkeit: unpassierbar
