Einschätzung von Durchlass-Bauwerken und Gefährdung des Fischotters

Aufnahme Nummer: 2342-013

Aufnahme-Datum: 16.04.2009

Gewässername: k.A.
Lage: südlich Hinrichshagen
Straße: K 8
Kreisstraße
Todfunde: 0

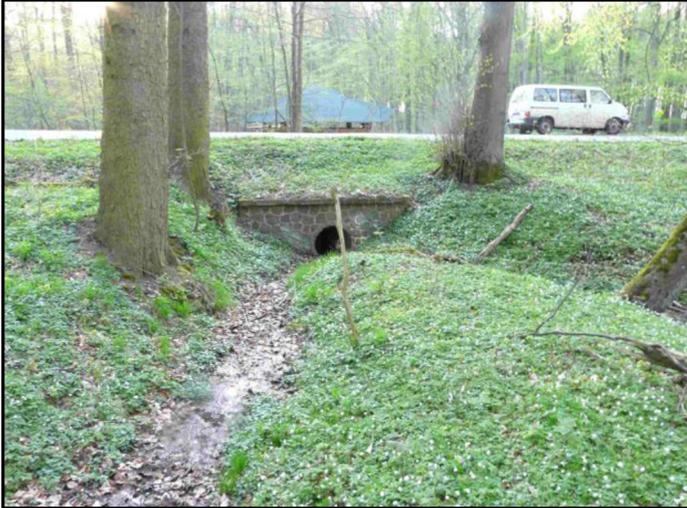
Nr.: 2342-013_001_go.JPG

Bedeutung im Habitatverbund: mittel
Verkehrsdichte: gering
Brückenindex: 0,035
Durchlass-Tauglichkeit: ungeeignet

"Graben fast trocken. Straße mit Kopfsteinpflaster. Führt der Graben wenigstens zeitweise Wasser, ist er durch einen Kastendurchlaß mit einseitiger Berme zu ersetzen - bei anstehender Erneuerung der Straße."
