Einschätzung von Durchlass-Bauwerken und Gefährdung des Fischotters

Aufnahme Nummer: 2342-014

Aufnahme-Datum: 16.04.2009

Gewässername: Lupenbach
Lage: östlich Hinrichshagen
Straße: Dorfverbindung
sonstige Straße
Todfunde: 0

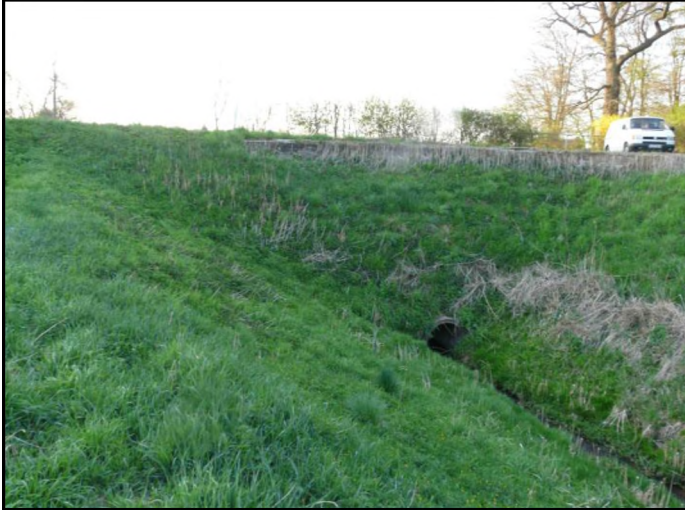
Nr.: 2342-014_001_go.JPG

Brückentyp: Rohrdurchlass
Durchlaß Durchmesser: 1

Lichte Breite [m]: 1
Lichte Höhe [m]: 0,6
Bermen-Anzahl: keine
Bermenform: k.A.

Bedeutung im Habitatverbund: mittel
Verkehrsdichte: sehr gering
Brückenindex: 0,05
Durchlass-Tauglichkeit: unpassierbar

Geschwindigkeitsbegrenzung	<input type="checkbox"/>	Bermen an Ufer anbinden	<input type="checkbox"/>
Trockenröhre einbringen	<input checked="" type="checkbox"/>	Wiesenzufahrten verlegen	<input type="checkbox"/>
		Komplexmaßnahmen notwendig	<input type="checkbox"/>

"Trockenröhre nur Notlösung bis zur Erneuerung des Durchlasses."
