Einschätzung von Durchlass-Bauwerken und Gefährdung des Fischotters

Aufnahme Nummer: 2342-015 Aufnahme-Datum: 16.04.2009

Gewässername: k.A.
Lage: nördlich Hinrichshagen
Straße: K 8
Kreisstraße
Totfunde: 0

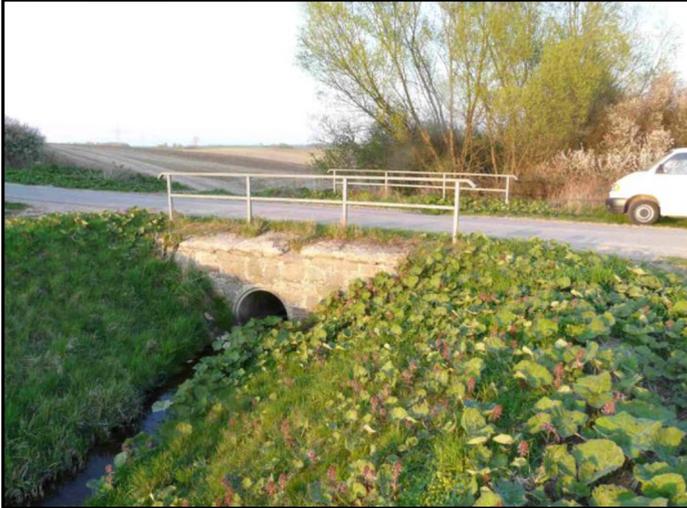
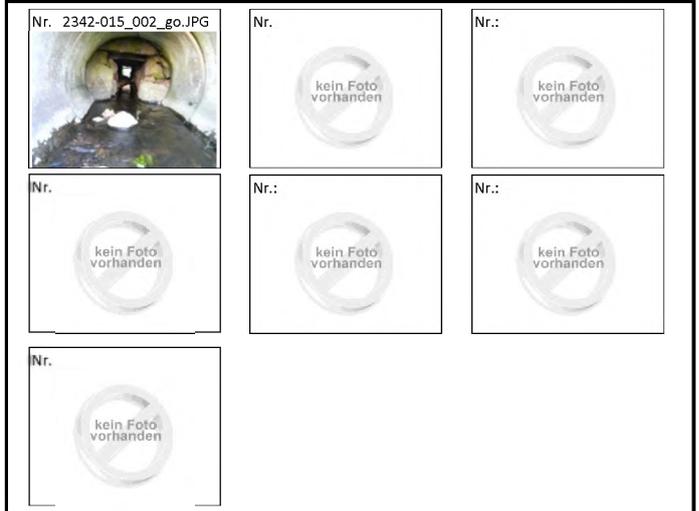
Nr.: 2342-015_001_go.JPG

sonstige Störfaktoren: Steine im Wasserlauf

Brückentyp: Kastendurchlass Durchlaß Durchmesser: 0,4

Bedeutung im Habitatverbund: mittel
Verkehrsdichte: gering
Brückenindex: 0,027
Durchlass-Tauglichkeit: wenig geeignet

Geschwindigkeitsbegrenzung	<input type="checkbox"/>	Bermen an Ufer anbinden	<input type="checkbox"/>
Trockenröhre einbringen	<input checked="" type="checkbox"/>	Wiesenzufahrten verlegen	<input type="checkbox"/>
		Komplexmaßnahmen notwendig	<input type="checkbox"/>

"Trockenröhre nur Notlösung bis zur Erneuerung des Durchlasses."
