# Einschätzung von Durchlass-Bauwerken und Gefährdung des Fischotters

Aufnahme Nummer: 2343-001

Aufnahme-Datum: 17.02.2009

Gewässername: k.A.  
Lage: in Stavenhagen unterhalb Schloß  
Straße: B 104  
Bundesstraße  
Todfunde: 0

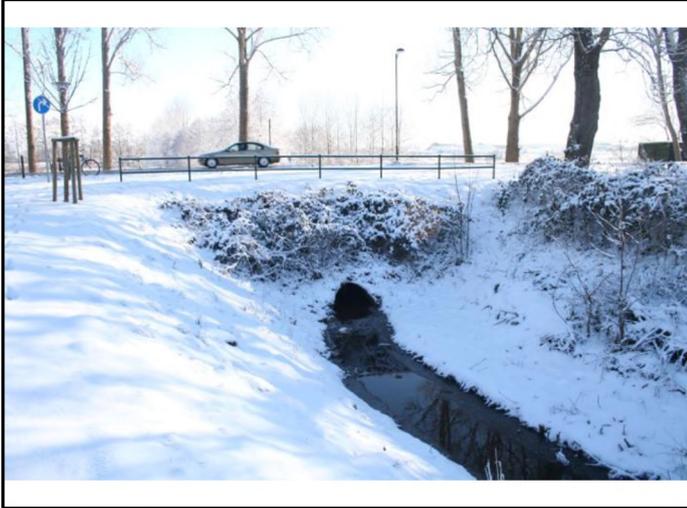
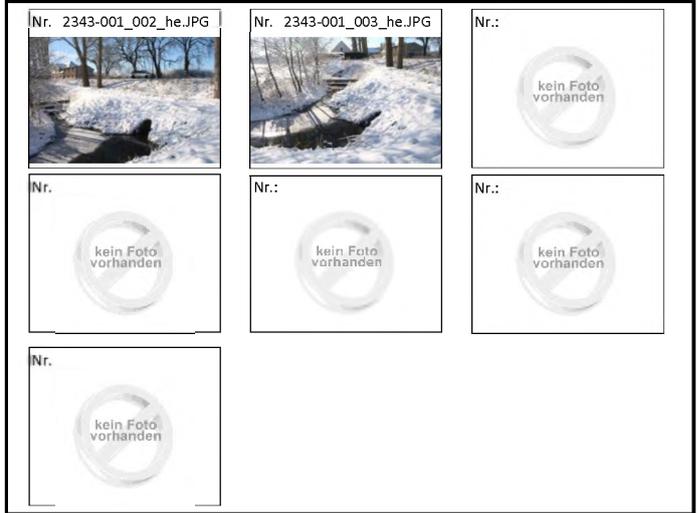
Nr.: 2343-001\_001\_he.JPG

Bedeutung im Habitatverbund: hoch  
Verkehrsdichte: mittel  
Brückenindex: 0,013  
Durchlass-Tauglichkeit: unpassierbar

"Seitengraben parallel zur Straße mit straßennahem Wehr, das von Fischottern umlaufen werden muß. Lösung muß mit allen Beteiligten abgestimmt werden."

Geschwindigkeitsbegrenzung	<input type="checkbox"/>	Bermen an Ufer anbinden	<input type="checkbox"/>
Trockenröhre einbringen	<input checked="" type="checkbox"/>	Wiesenzufahrten verlegen	<input checked="" type="checkbox"/>
		Komplexmaßnahmen notwendig	<input checked="" type="checkbox"/>
