Einschätzung von Durchlass-Bauwerken und Gefährdung des Fischotters

Aufnahme Nummer: 2343-002 Aufnahme-Datum: 17.02.2009

Gewässername: k.A.
Lage: im Wald südöstlich Stavenhagen
Straße: B 104
Bundesstraße
Totfunde: 1

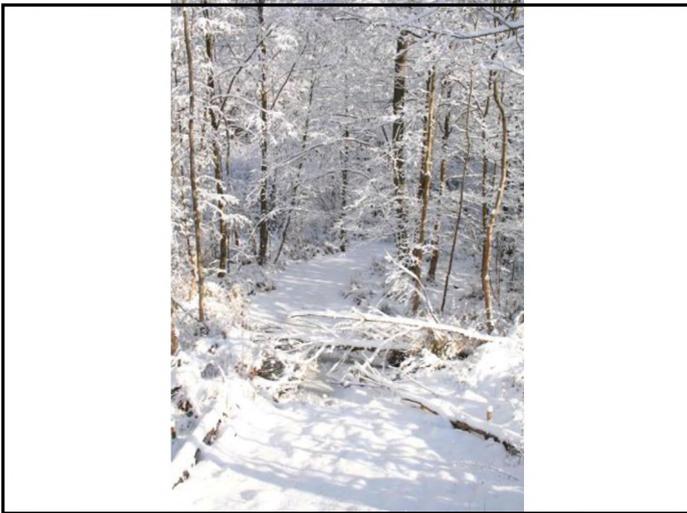
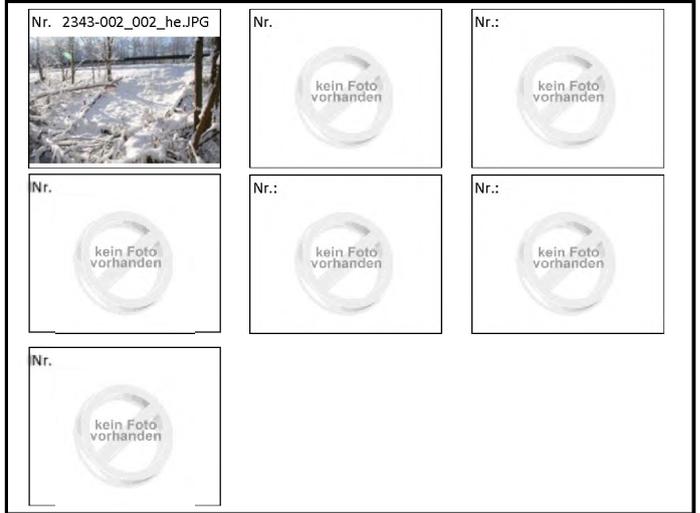
Nr.: 2343-002_001_he.JPG

sonstige Störfaktoren: DL submers

Durchlass vollständig geflutet?

Bedeutung im Habitatverbund: mittel
Verkehrsdichte: hoch
Brückenindex: 0
Durchlass-Tauglichkeit: unpassierbar

Geschwindigkeitsbegrenzung	<input type="checkbox"/>	Bermen an Ufer anbinden	<input type="checkbox"/>
Trockenröhre einbringen	<input type="checkbox"/>	Wiesenzufahrten verlegen	<input type="checkbox"/>
		Komplexmaßnahmen notwendig	<input checked="" type="checkbox"/>

"Komplexer Gefährdungsbereich mit 2343-005, 006; Gesamtlösung suchen. Am Grabendurchlaß hier bietet sich an, einen gut passierbaren, attraktiven Durchlaß zu erstellen."
