# Einschätzung von Durchlass-Bauwerken und Gefährdung des Fischotters

Aufnahme Nummer: 2343-003

Aufnahme-Datum: 25.03.2009

Gewässername: k.A.  
Lage: erster Durchlaß Ritzerow Richtung Galenbeck  
Straße: B 104  
Bundesstraße  
Todfunde: 0

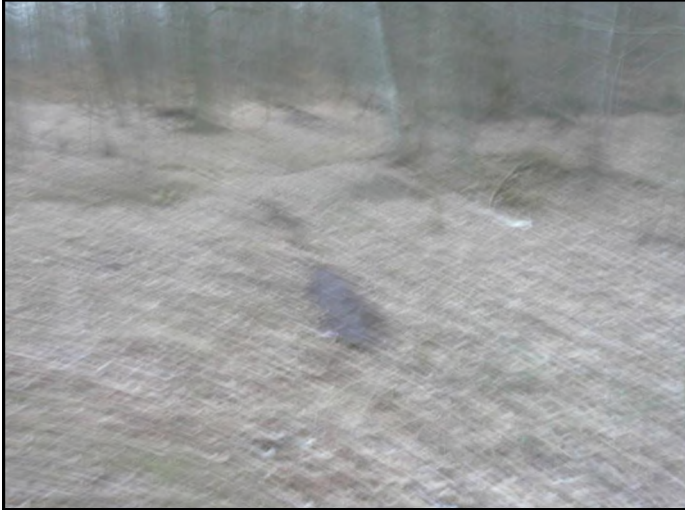
Nr.: 2343-003\_001\_go.JPG

Bedeutung im Habitatverbund: mittel  
Verkehrsdichte: hoch  
Brückenindex: 0  
Durchlass-Tauglichkeit: unpassierbar

**Priorität Festlegung: sehr hoch**

Geschwindigkeitsbegrenzung	<input type="checkbox"/>	Bermen an Ufer anbinden	<input type="checkbox"/>
Trockenröhre einbringen	<input checked="" type="checkbox"/>	Wiesenzufahrten verlegen	<input type="checkbox"/>
		Komplexmaßnahmen notwendig	<input type="checkbox"/>
