Einschätzung von Durchlass-Bauwerken und Gefährdung des Fischotters

Aufnahme Nummer: 2343-004 Aufnahme-Datum: 25.03.2009

Gewässername: k.A.
Lage: zweiter Durchlaß Ritzerow Richtung Galenbeck
Straße: B 104
Bundesstraße
Todfunde: 0

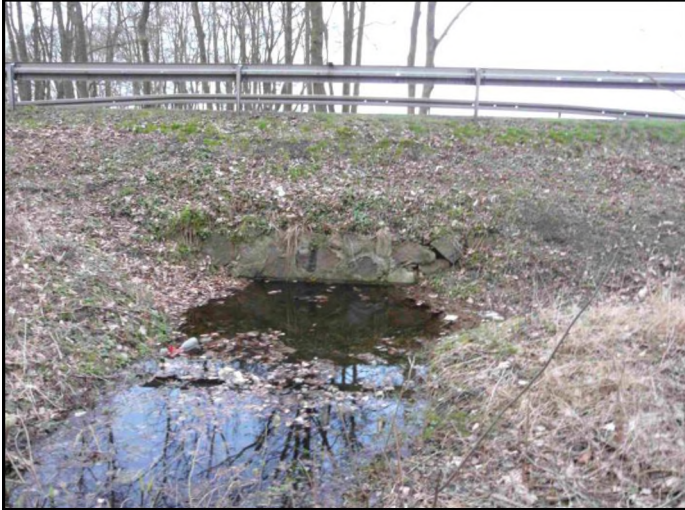
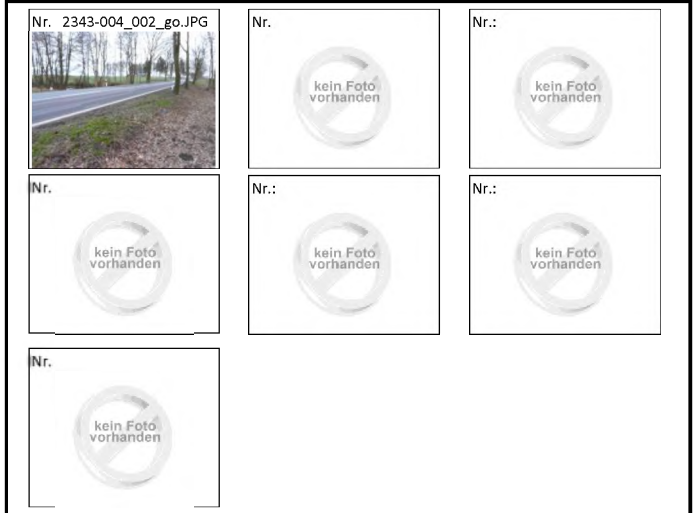
Nr.: 2343-004_001_go.JPG

sonstige Störfaktoren: DL submers

Durchlass vollständig geflutet?

Bedeutung im Habitatverbund: mittel
Verkehrsdichte: hoch
Brückenindex: 0
Durchlass-Tauglichkeit: unpassierbar
