Einschätzung von Durchlass-Bauwerken und Gefährdung des Fischotters

Aufnahme Nummer: 2343-005 Aufnahme-Datum: 25.03.2009

Gewässername: k.A.
Lage: Waldrand nordwestlich Ritzerow
Straße: B 104
Bundesstraße
Totfunde: 0

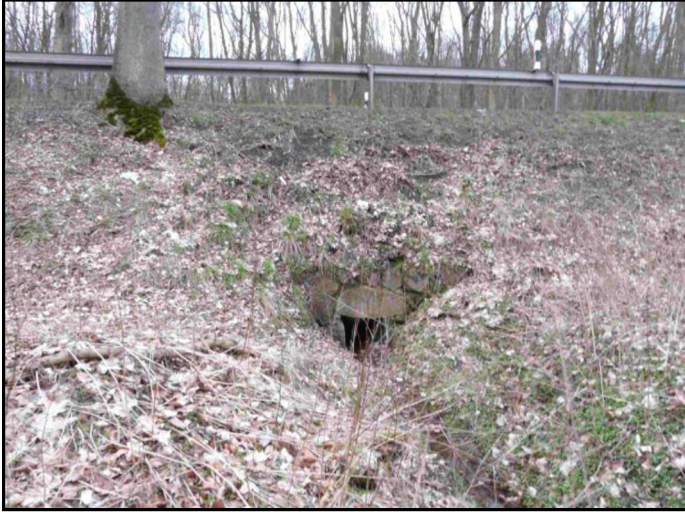
Nr.: 2343-005_001_go.JPG

Bedeutung im Habitatverbund: mittel
Verkehrsdichte: hoch
Brückenindex: 0,015
Durchlass-Tauglichkeit: wenig geeignet

Priorität Festlegung: hoch
