Einschätzung von Durchlass-Bauwerken und Gefährdung des Fischotters

Aufnahme Nummer: 2343-006 Aufnahme-Datum: 25.03.2009

Gewässername: k.A.
Lage: nordwestlicher Durchlaß Ivenacker Forst
Straße: B 104
Bundesstraße
Todfunde: 0

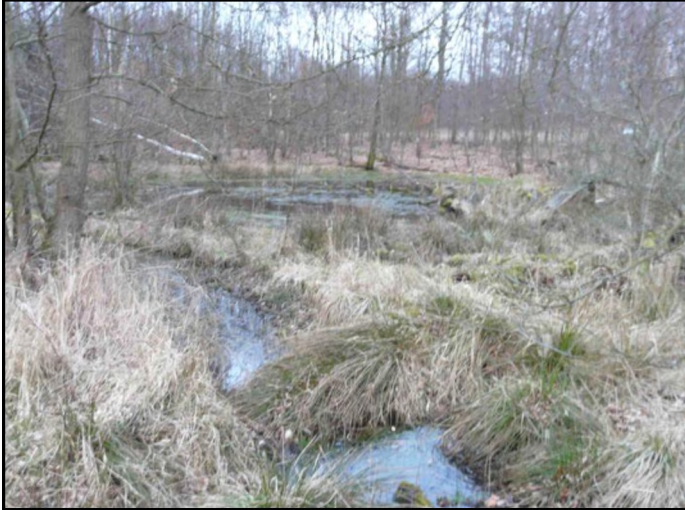
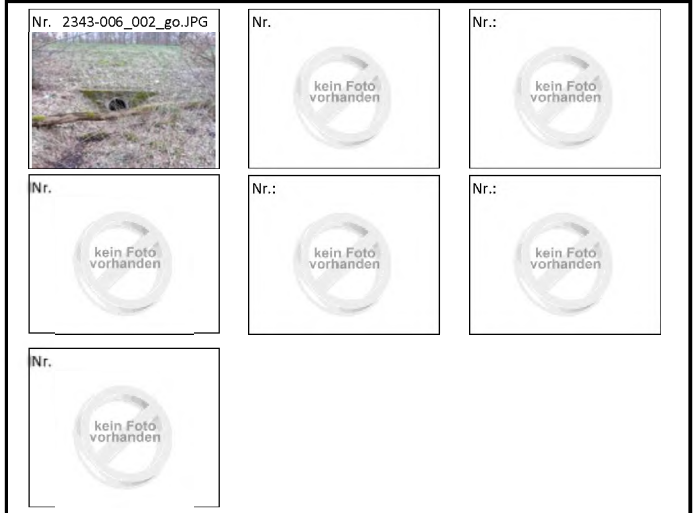
Nr.: 2343-006_001_go.JPG

sonstige Störfaktoren: Durchlaß verschüttet

Bedeutung im Habitatverbund: mittel
Verkehrsdichte: hoch
Brückenindex: 0
Durchlass-Tauglichkeit: unpassierbar
