Einschätzung von Durchlass-Bauwerken und Gefährdung des Fischotters

Aufnahme Nummer: 2343-007

Aufnahme-Datum: 26.03.2009

Gewässername: k.A.
Lage: westlich Stavenhagen, Höhe Stadthof
Straße: K 7
Kreisstraße
Totfunde: 0

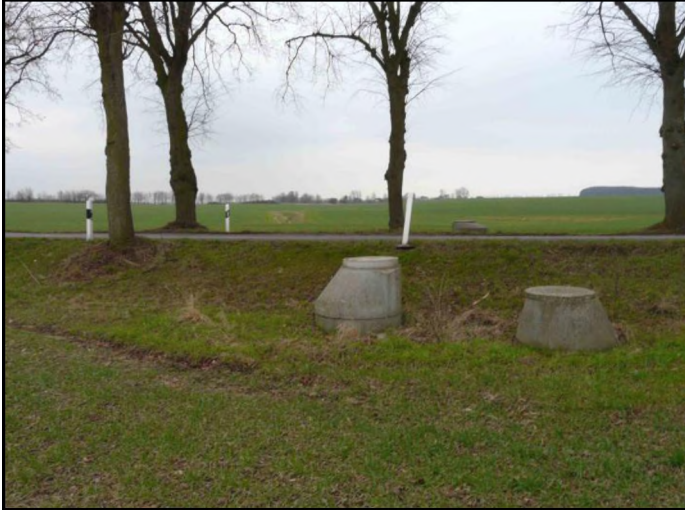
Nr.: 2343-007_001_go.JPG

Störfaktoren: Verrohrung

Brückentyp: Rohrdurchlass

Bedeutung im Habitatverbund: gering
Verkehrsdichte: gering
Brückenindex: 0
Durchlass-Tauglichkeit: unpassierbar

Priorität Festlegung: hoch
