# Einschätzung von Durchlass-Bauwerken und Gefährdung des Fischotters

| Aufnahme Nummer: | 2343-008 | Aufnahme-Datum: | 26.03.2009 |

| Lage: | nahe Teich zwischen Kittensdorf und Jürgenstorf |
| Straße: | B 194 |

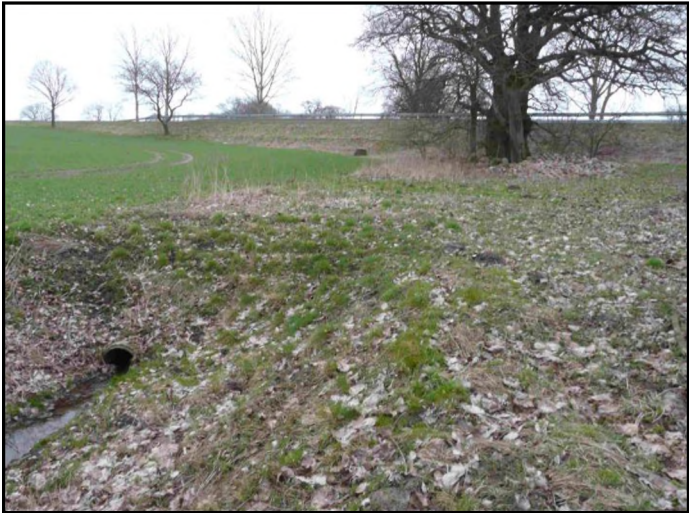
Nr.: 2343-008\_001\_go.JPG

Durchlass-Tauglichkeit:unpassierbar

| Kastendurchlass/Maul eins. Berme | <input checked="" type="checkbox"/> | Markierstruktur Podest | <input type="checkbox"/> |
| Kastendurchlass/Maul beids. Berme | <input type="checkbox"/> | Verrohrung öffnen | <input checked="" type="checkbox"/> |
