# Einschätzung von Durchlass-Bauwerken und Gefährdung des Fischotters

Aufnahme Nummer: 2343-009

Aufnahme-Datum: 26.03.2009

Gewässername: Kabach  
Lage: nördlich Kittendorf  
Straße: B 194  
Bundesstraße  
Totfunde: 0

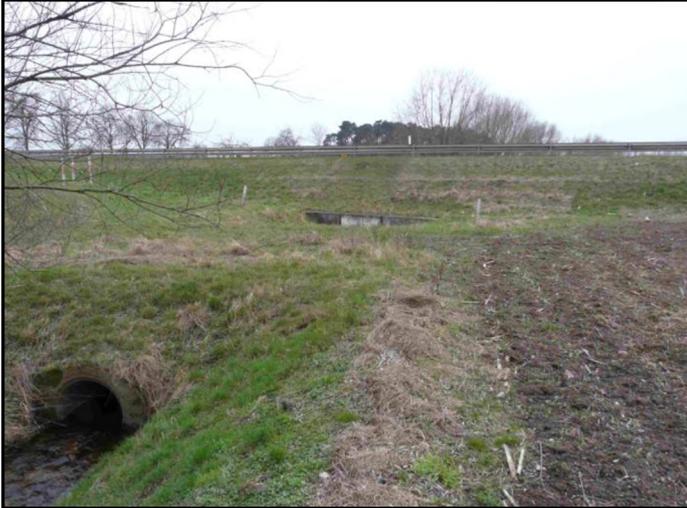
Nr.: 2343-009\_001\_go.JPG

Bedeutung im Habitatverbund: mittel  
Verkehrsdichte: gering  
Brückenindex: 0,038  
Durchlass-Tauglichkeit: unpassierbar

"Wiesen-/Feldzufahrten überflüssig, aufheben. Trockenröhren als Not-/Zwischenlösung denkbar"

Geschwindigkeitsbegrenzung	<input type="checkbox"/>	Bermen an Ufer anbinden	<input type="checkbox"/>
Trockenröhre einbringen	<input checked="" type="checkbox"/>	Wiesenzufahrten verlegen	<input checked="" type="checkbox"/>
		Komplexmaßnahmen notwendig	<input type="checkbox"/>
