Einschätzung von Durchlass-Bauwerken und Gefährdung des Fischotters

Aufnahme Nummer: 2343-011 Aufnahme-Datum: 26.03.2009

Gewässername: k.A.
Lage: Hexenberg südlich Kittendorf
Straße: K 10
Kreisstraße
Totfunde: 0

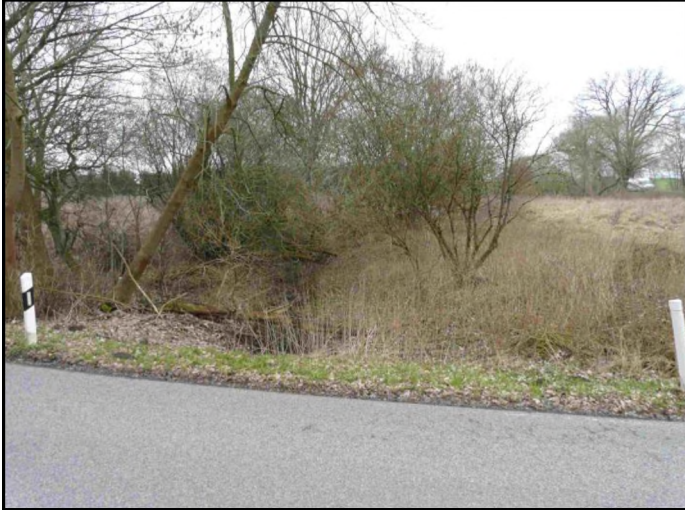
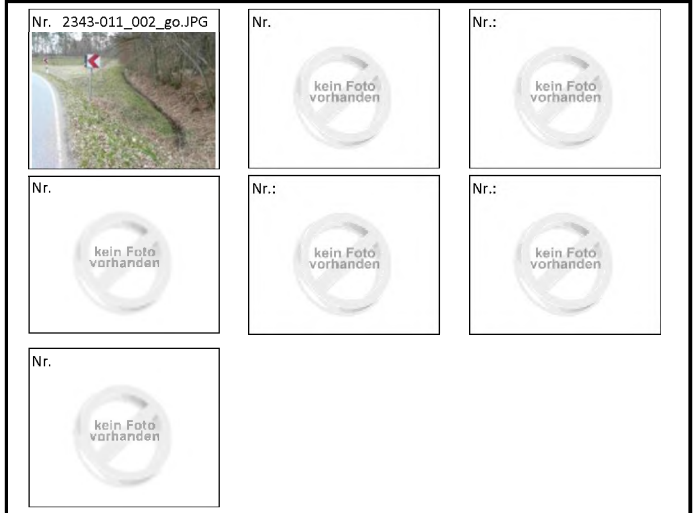
Nr.: 2343-011_001_go.JPG

sonstige Störfaktoren: DL submers

Durchlass vollständig geflutet?

Bedeutung im Habitatverbund: mittel
Verkehrsdichte: gering
Brückenindex: 0
Durchlass-Tauglichkeit: unpassierbar

Geschwindigkeitsbegrenzung	<input type="checkbox"/>	Bermen an Ufer anbinden	<input type="checkbox"/>
Trockenröhre einbringen	<input checked="" type="checkbox"/>	Wiesenzufahrten verlegen	<input type="checkbox"/>
		Komplexmaßnahmen notwendig	<input type="checkbox"/>

"Trockenröhre, wenn Graben überwiegend trockenliegt."
