Einschätzung von Durchlass-Bauwerken und Gefährdung des Fischotters

Aufnahme Nummer: 2343-012

Aufnahme-Datum: 26.03.2009

Gewässername: k.A.
Lage: zwischen Brederfelde und Neu Brederfelde
Straße: K 10
Kreisstraße
Todfunde: 0

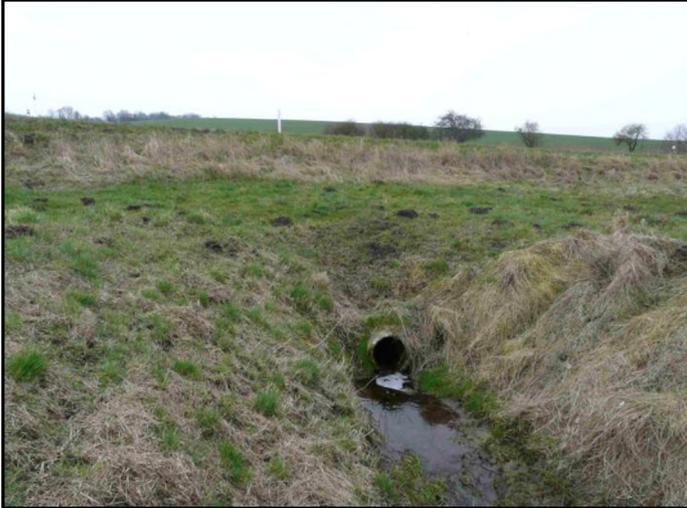
Nr.: 2343-012_001_go.JPG

Brückentyp: Rohrdurchlass

Durchlaß Durchmesser: 0,5

Passagemöglichkeit für: keine
Bottleneck:
Fähengebiet:

Bedeutung im Habitatverbund: gering
Verkehrsdichte: gering
Brückenindex: 0
Durchlass-Tauglichkeit: unpassierbar

Priorität Festlegung: hoch
