Einschätzung von Durchlass-Bauwerken und Gefährdung des Fischotters

Aufnahme Nummer: 2343-013

Aufnahme-Datum: 26.03.2009

Gewässername: Kittendorfer Peene
Lage: zwischen Bredenfelde und Sütten
Straße: Dorfverbindung
sonstige Straße
Todfunde: 0

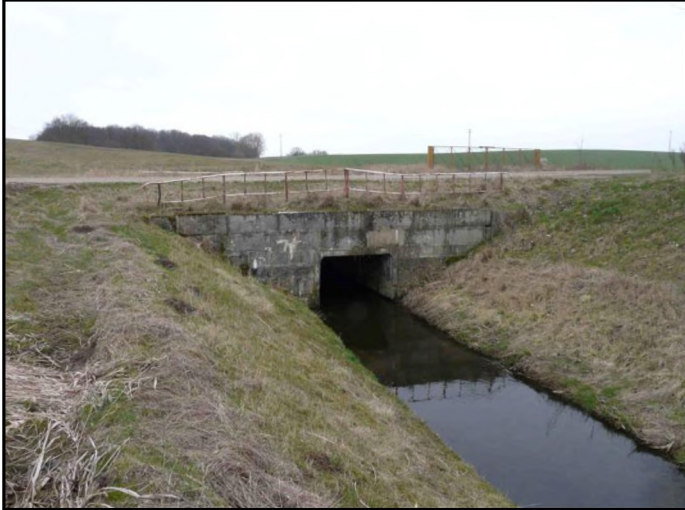
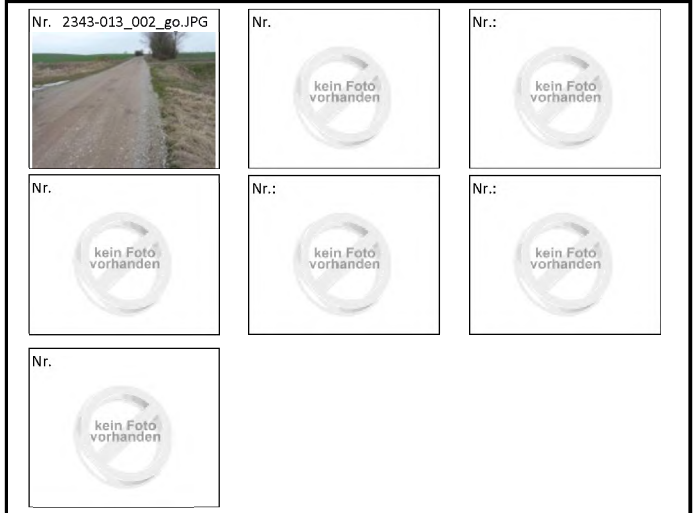
Nr.: 2343-013_001_go.JPG

Bedeutung im Habitatverbund: hoch
Verkehrsdichte: sehr gering
Brückenindex: 0,212
Durchlass-Tauglichkeit: bedingt geeignet

"Straße derzeit befestigter Weg, jedoch rege befahren. Bei Ausbau der Straße sehr hohe Gefährdung, spätestens dann Ersatz des recht maroden Durchlasses durch einen mit beidseitigen Bermen erforderlich. Notlösung Laufbohle in bestehenden DL"
