Einschätzung von Durchlass-Bauwerken und Gefährdung des Fischotters

Aufnahme Nummer: 2343-014

Aufnahme-Datum: 26.03.2009

Gewässername: Kittendorfer Peene
Lage: Bredenfelde Ausbau Richtung Briggow
Straße: K 10
Kreisstraße
Todfunde: 0

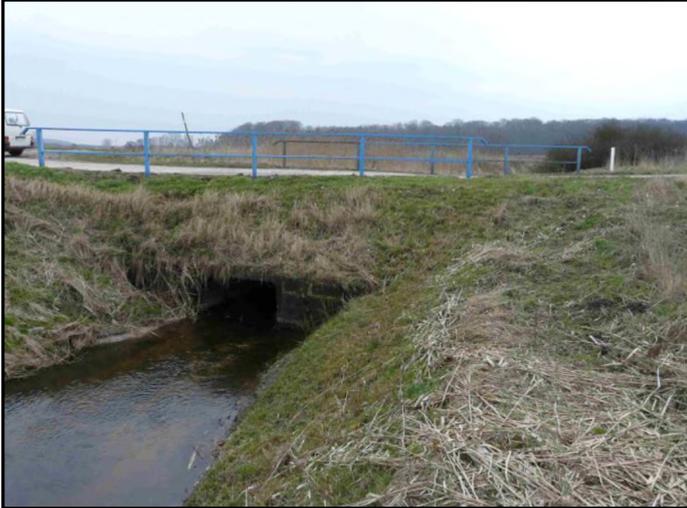
Nr.: 2343-014_001_go.JPG

Bedeutung im Habitatverbund: hoch
Verkehrsdichte: gering
Brückenindex: 0,098
Durchlass-Tauglichkeit: wenig geeignet

"Straße aus Betonplatten, bei Erneuerung Durchlaß vergrößern mit beidseitigen Bermen"
