Einschätzung von Durchlass-Bauwerken und Gefährdung des Fischotters

Aufnahme Nummer: 2343-015

Aufnahme-Datum: 27.03.2009

Gewässername: k.A.
Lage: östlich Clausdorf
Straße: B 194
Bundesstraße
Totfunde: 1

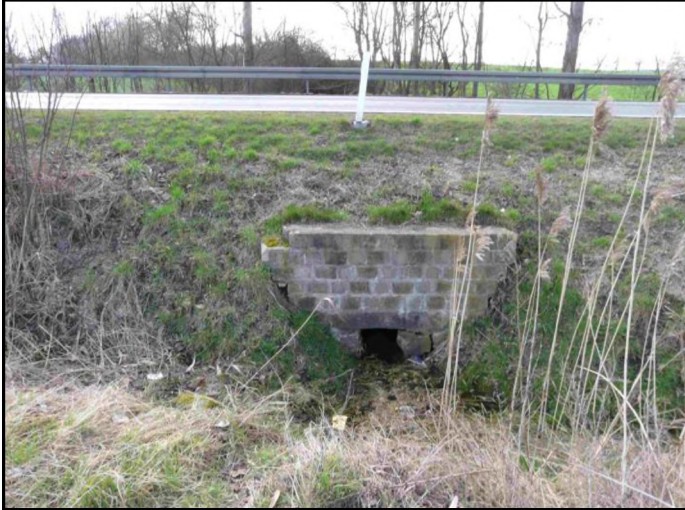
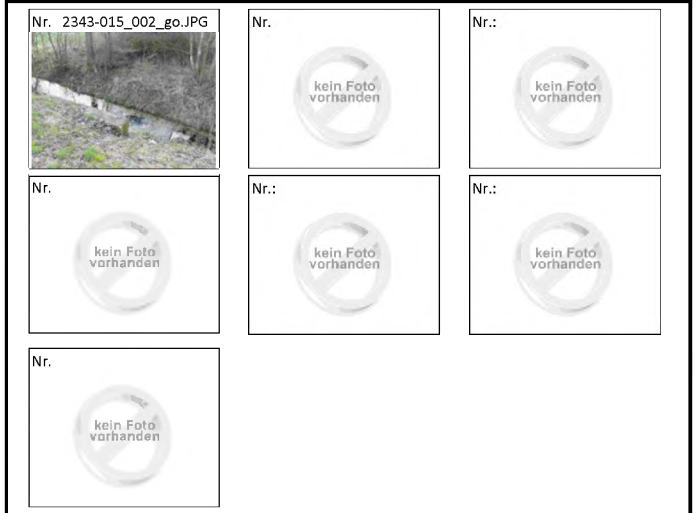
Nr.: 2343-015_001_go.JPG

Bedeutung im Habitatverbund: gering
Verkehrsdichte: gering
Brückenindex: 0,011
Durchlass-Tauglichkeit: unpassierbar
