Einschätzung von Durchlass-Bauwerken und Gefährdung des Fischotters

Aufnahme Nummer: 2343-017

Aufnahme-Datum: 15.04.2009

Gewässername: k.A.
Lage: westlich Jürgenstorf
Straße: L 203
Landesstraße
Totfunde: 0

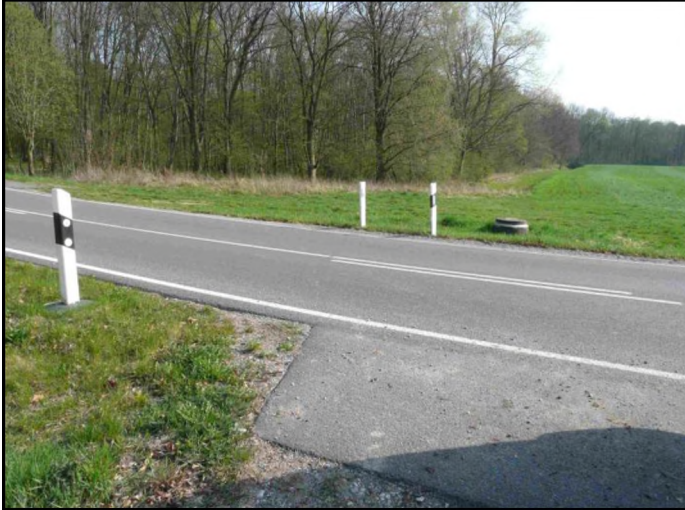
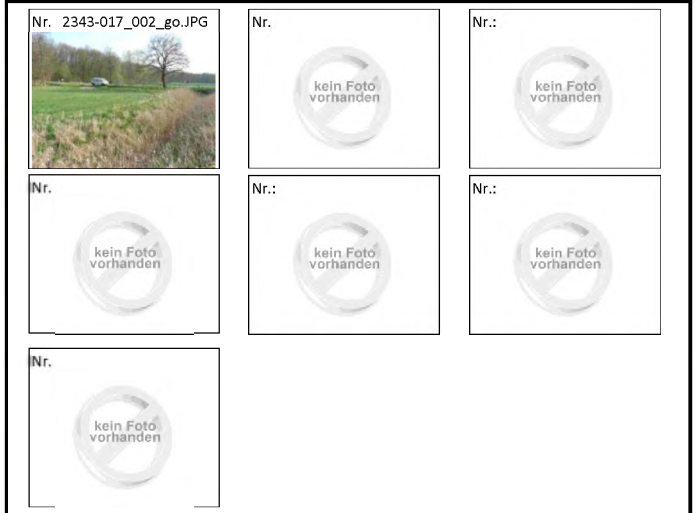
Nr.: 2343-017_001_go.JPG

Störfaktoren: Verrohrung

Brückentyp: Rohrdurchlass
Durchlaß Durchmesser: k.A.

Bedeutung im Habitatverbund: hoch
Verkehrsdichte: gering
Brückenindex: 0
Durchlass-Tauglichkeit: unpassierbar

"relativ wichtig im Biotopverbund; kurzfristig umzusetzen: Verrohrung öffnen und Anlage einer Trockenröhre in Höhe des Grabens; langfristig Ersatz durch Kastendurchlaß mit beidseitigen Bermen"
