Einschätzung von Durchlass-Bauwerken und Gefährdung des Fischotters

Aufnahme Nummer: 2343-018

Aufnahme-Datum: 15.04.2009

Gewässername: k.A.
Lage: zwischen Zettemin und Rottmannshagen
Straße: L 203
Landesstraße
Todfunde: 0

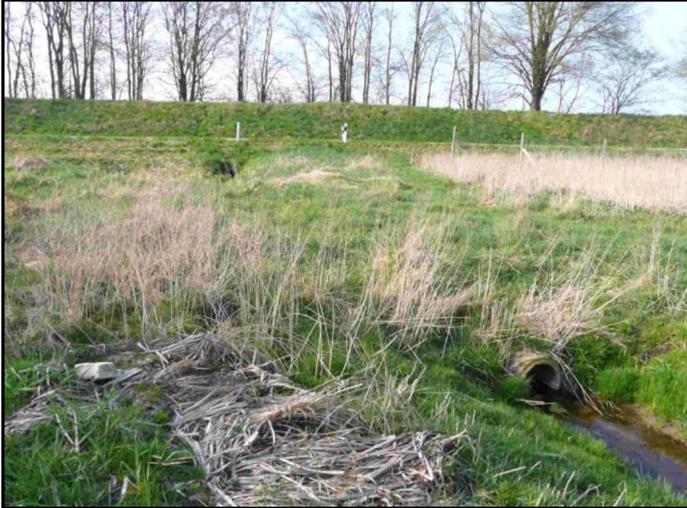
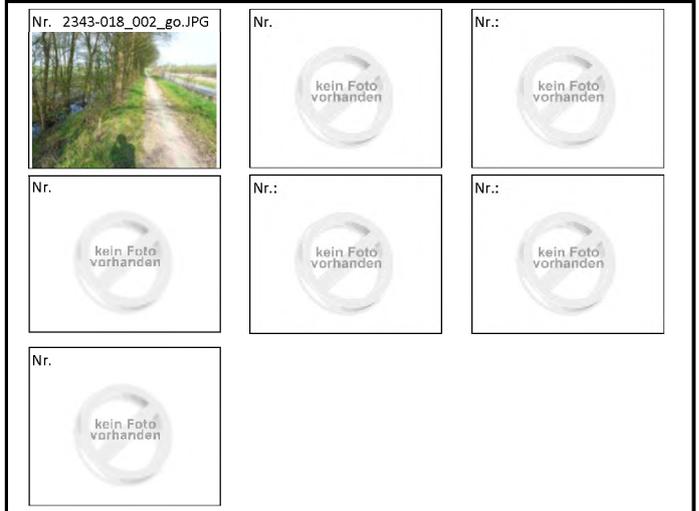
Nr.: 2343-018_001_go.JPG

Bedeutung im Habitatverbund: mittel
Verkehrsdichte: gering
Brückenindex: 0
Durchlass-Tauglichkeit: unpassierbar

Priorität Festlegung: sehr hoch

"kurzfristig Wiesenzufahrten verlegen bzw. öffnen. Trockenröhren notwendig in Höhe des Grabens und am Ende des Bruchwaldbereiches. Langfristig Ersatz des Durchlasses durch Kastendurchlaß mit beidseitigen Bermen."
