Einschätzung von Durchlass-Bauwerken und Gefährdung des Fischotters

Aufnahme Nummer: 2343-020 Aufnahme-Datum: 15.04.2009

Gewässername: k.A.
Lage: westlicher DL nördlich Varchentiner See
Straße: K 6
Kreisstraße
Totfunde: 0

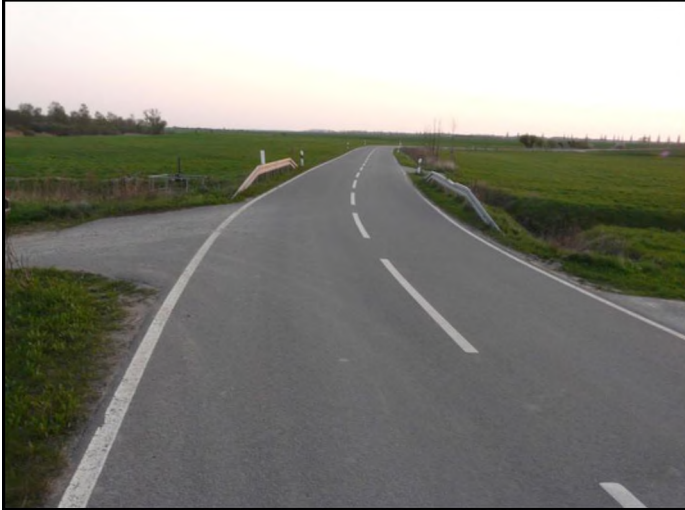
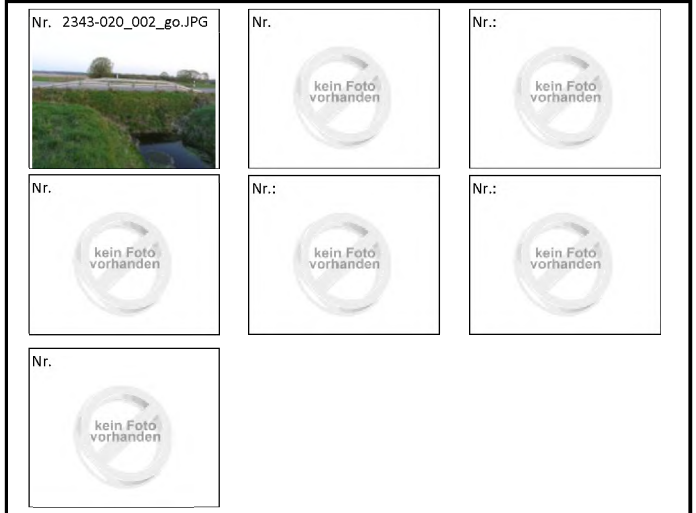
Nr.: 2343-020_001_go.JPG

sonstige Störfaktoren: Durchlaß submers

Brückentyp: Rohrdurchlass Durchlaß Durchmesser: k.A.
Lichte Breite [m]: 0
Lichte Höhe [m]: 0 Brückenlänge [m]: 13
Bermen-Anzahl: keine
Bermenform: k.A.
Bermen-Neigung: k.A. Bermen-Breite [m]: k.A.
Bermen-Verfügbar: k.A.

Bedeutung im Habitatverbund: sehr hoch
Verkehrsdichte: gering
Brückenindex: 0
Durchlass-Tauglichkeit: unpassierbar

"Ausgeprägter Wechsel über Straße vorhanden. Punkt wichtig im Biotopverbund. See mit Schilf- und Weidengürtel als Lebensraum wichtig, daher sehr hohe Priorität. Kastendurchlaß mit beidseitigen Bermen notwendig."

| Kastendurchlass/Maul beids. Berme | <input checked="" type="checkbox"/> | Verrohrung öffnen | <input type="checkbox"/> |
