Einschätzung von Durchlass-Bauwerken und Gefährdung des Fischotters

Aufnahme Nummer: 2343-021 Aufnahme-Datum: 15.04.2009

Gewässername: k.A.
Lage: mittlerer Durchlaß nördlich Varchentiner See
Straße: K 6
Kreisstraße
Todfunde: 0

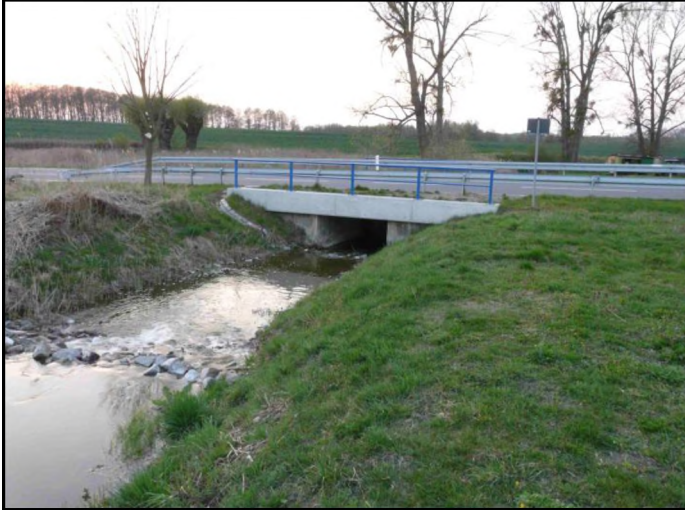
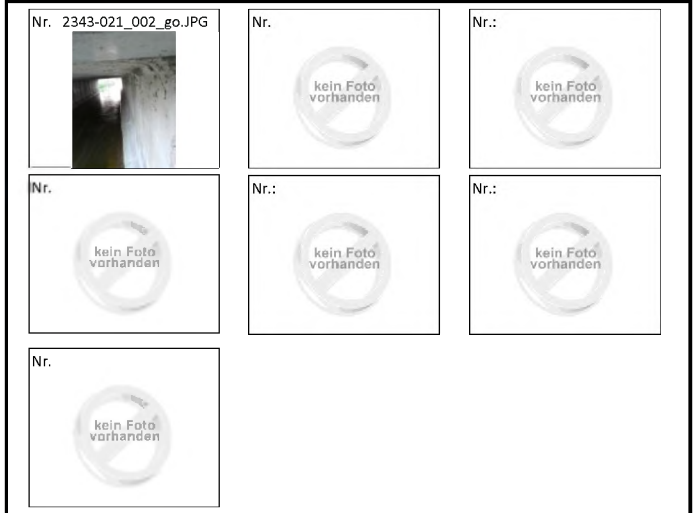
Nr.: 2343-021_001_go.JPG

"Schaffung der Markiermöglichkeit unter Straße im bestehenden Durchlaß, warum ist dies nicht gleich erfolgt, Durchlaß ist neu! Sohlgleite oberhalb ist etwas nah an Straßendurchlaß, dadurch zwischen beiden turbulentes Wasser, verleitet Otter zum Laufen am Ufer und evtl. gleich über Straße. Ufer ottergerecht gestalten zwischen Sohlgleite und Brücke. Vorhandener Straßengraben mit schlechter Anbindung verleitet ebenfalls zum Überqueren der Straße. Detailplanung erforderlich."

Trennung Wehr Durchlass	<input type="checkbox"/>	keine notwendig	<input type="checkbox"/>
Installation oberhalb Wehr	<input type="checkbox"/>	Markierstruktur Steinsch	<input checked="" type="checkbox"/>
Installation unterhalb Wehr	<input type="checkbox"/>	Markierstruktur Ufersubstrat	<input checked="" type="checkbox"/>
Entfernung Rechen	<input type="checkbox"/>	Markierstruktur Laufbohle fest	<input type="checkbox"/>
Entfernung sonstige Hindernisse	<input type="checkbox"/>	Markierstruktur Laufbohle schwimmend	<input type="checkbox"/>
Kastendurchlass/Maul eins. Berme	<input type="checkbox"/>	Markierstruktur Podest	<input type="checkbox"/>
Kastendurchlass/Maul beids. Berme	<input type="checkbox"/>	Verrohrung öffnen	<input type="checkbox"/>
Markierstruktur einseitig	<input type="checkbox"/>	Leit-/Schutzzäune notwendig	<input type="checkbox"/>
Markierstruktur beidseitig	<input type="checkbox"/>	Leitstrukturen/ -senken einrichten	<input type="checkbox"/>

Geschwindigkeitsbegrenzung	<input type="checkbox"/>	Bermen an Ufer anbinden	<input type="checkbox"/>
Trockenröhre einbringen	<input type="checkbox"/>	Wiesenzufahrten verlegen	<input type="checkbox"/>
		Komplexmaßnahmen notwendig	<input checked="" type="checkbox"/>
