Einschätzung von Durchlass-Bauwerken und Gefährdung des Fischotters

Aufnahme Nummer: 2344-003 Aufnahme-Datum: 25.03.2009

Gewässername: k.A.
Lage: Zwiedorf-Adamsdorf
Straße: K 38
Kreisstraße
Totfunde: 0

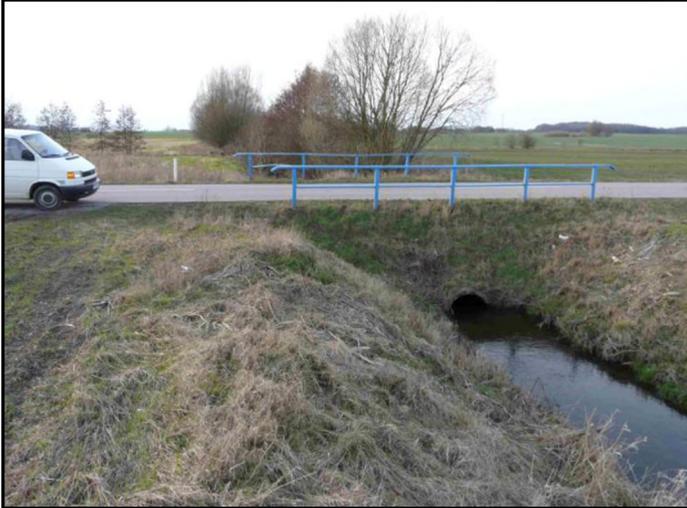
Nr.: 2344-003_001_go.JPG

sonstige Störfaktoren: DL submers

Durchlass vollständig geflutet?

Bedeutung im Habitatverbund: hoch
Verkehrsdichte: gering
Brückenindex: 0
Durchlass-Tauglichkeit: unpassierbar

Geschwindigkeitsbegrenzung	<input type="checkbox"/>	Bermen an Ufer anbinden	<input type="checkbox"/>
Trockenröhre einbringen	<input checked="" type="checkbox"/>	Wiesenzufahrten verlegen	<input type="checkbox"/>
		Komplexmaßnahmen notwendig	<input type="checkbox"/>
