Einschätzung von Durchlass-Bauwerken und Gefährdung des Fischotters

Aufnahme Nummer: 2344-004

Aufnahme-Datum: 25.03.2009

Gewässername: k.A.
Lage: östlicher Durchlaß in Wolde
Straße: L 273
Landesstraße
Totfunde: 0

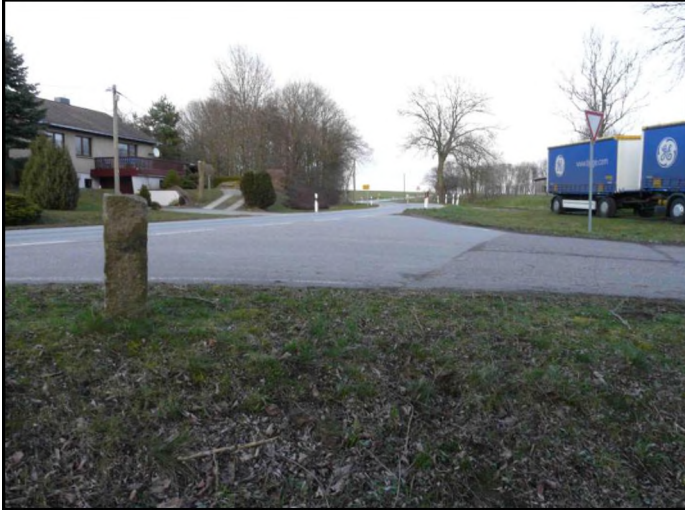
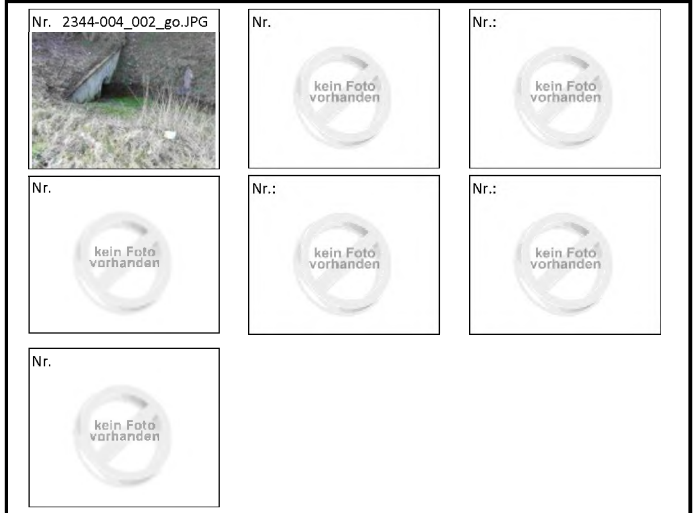
Nr.: 2344-004_001_go.JPG

Bedeutung im Habitatverbund: hoch
Verkehrsdichte: gering
Brückenindex: 0,013
Durchlass-Tauglichkeit: unpassierbar

"Ggf. Durchlaß rechtwinklig zur Straße führen oder aber Trockenröhre"
