Einschätzung von Durchlass-Bauwerken und Gefährdung des Fischotters

Aufnahme Nummer: 2344-005 Aufnahme-Datum: 25.03.2009

Gewässername: Uhlenbäk
Lage: westlicher Durchlaß in Wolde
Straße: L 273
Landesstraße
Totfunde: 0

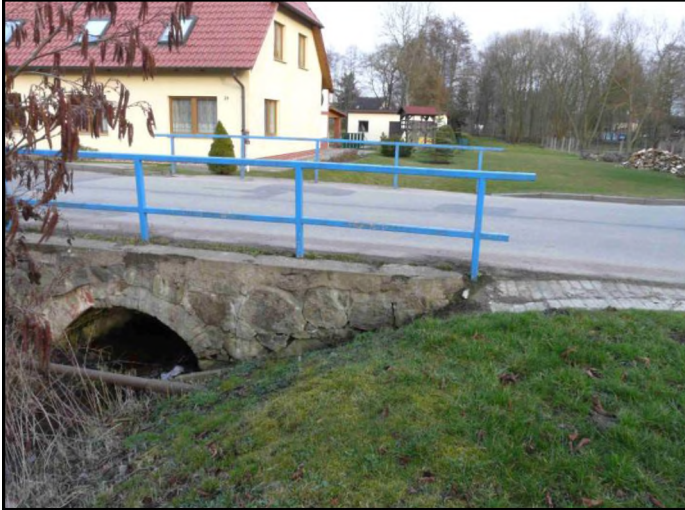
Nr.: 2344-005_001_go.JPG

Bedeutung im Habitatverbund: hoch
Verkehrsdichte: gering
Brückenindex: 0,173
Durchlass-Tauglichkeit: ungeeignet
