Einschätzung von Durchlass-Bauwerken und Gefährdung des Fischotters

Aufnahme Nummer: 2344-007

Aufnahme-Datum: 26.03.2009

Gewässername: k.A.
Lage: zwischen Rosenow und Galenbeck
Straße: B 104
Bundesstraße
Totfunde: 0

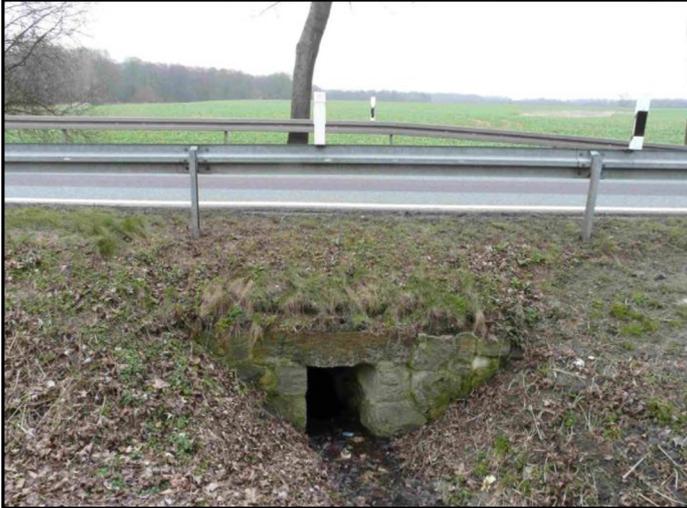
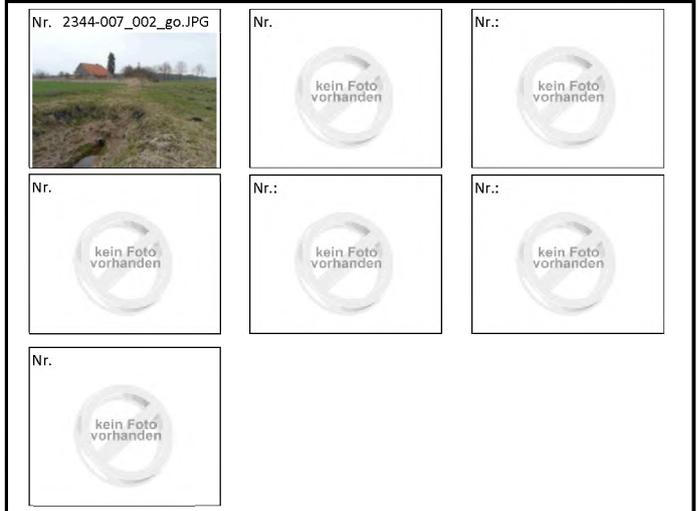
Nr.: 2344-007_001_go.JPG

Bedeutung im Habitatverbund: gering
Verkehrsdichte: hoch
Brückenindex: 0
Durchlass-Tauglichkeit: unpassierbar

"Es kommen hier mehrere verrohrte Gräben zusammen, durch Öffnen werden sie als Leitlinien für Fischotter klar und die Passage der B 104 mit geeignetem Durchlaß ungefährlicher. Detailplanung notwendig"

Geschwindigkeitsbegrenzung	<input type="checkbox"/>	Bermen an Ufer anbinden	<input type="checkbox"/>
Trockenröhre einbringen	<input type="checkbox"/>	Wiesenzufahrten verlegen	<input type="checkbox"/>
		Komplexmaßnahmen notwendig	<input checked="" type="checkbox"/>
