Einschätzung von Durchlass-Bauwerken und Gefährdung des Fischotters

Aufnahme Nummer: 2344-008 Aufnahme-Datum: 26.03.2009

Gewässername: k.A.
Lage: südlich Kleeth Höhe Möllner See
Straße: k.A.
Bahntrasse
Todfunde: 0

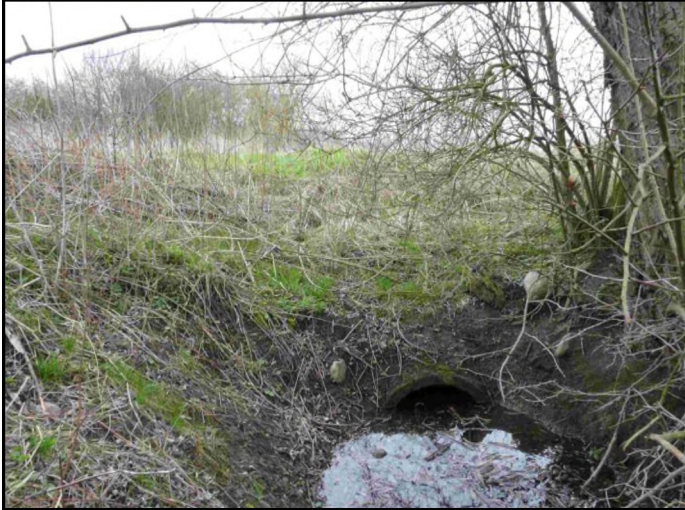
Nr.: 2344-008_001_go.JPG

Bedeutung im Habitatverbund: mittel
Verkehrsdichte: gering
Brückenindex: 0
Durchlass-Tauglichkeit: unpassierbar
