# Einschätzung von Durchlass-Bauwerken und Gefährdung des Fischotters

Aufnahme Nummer: 2345-001 Aufnahme-Datum: 18.02.2009

Gewässername: k.A.  
Lage: zwischen Buchhof und hohenmin an Straßengabelung  
Straße: Dorfverbindung  
sonstige Straße  
Totfunde: 0

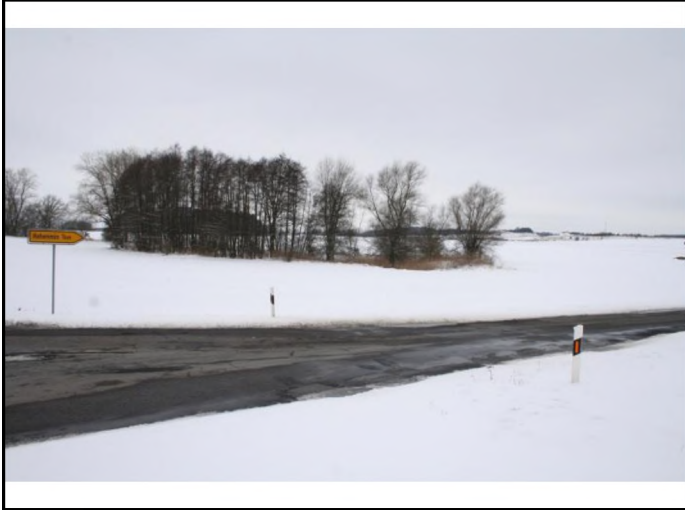
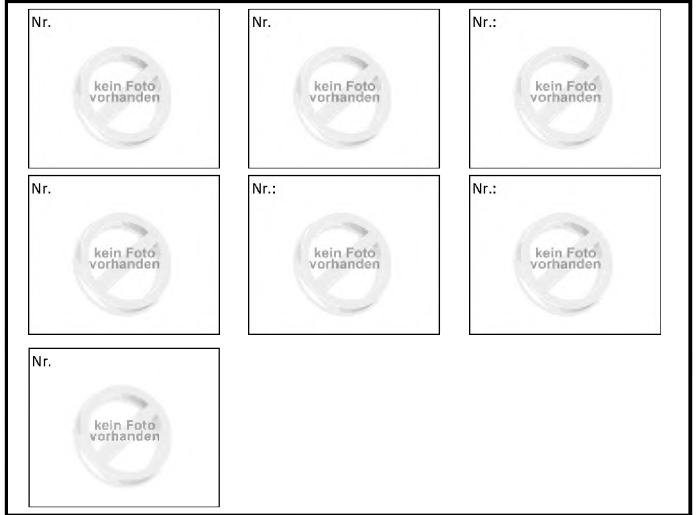
Nr.: 2345-001\_001\_he.JPG

Bedeutung im Habitatverbund: gering  
Verkehrsdichte: sehr gering  
Brückenindex: 0  
Durchlass-Tauglichkeit: unpassierbar

"Bei Überlandwechseln keine Maßnahmen abschätzbar"
