Einschätzung von Durchlass-Bauwerken und Gefährdung des Fischotters

Aufnahme Nummer: 2345-002 Aufnahme-Datum: 19.03.2009

Gewässername: k.A.
Lage: nahe Stadtförsterei Friedrichshof bei Altentreptow
Straße: L 273
Landesstraße
Totfunde: 0

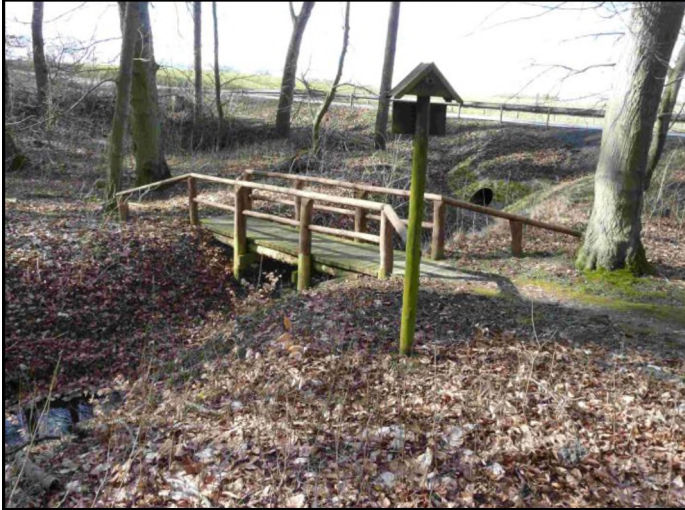
Nr.: 2345-002_001_go.JPG

Bedeutung im Habitatverbund: gering
Verkehrsdichte: gering
Brückenindex: 0
Durchlass-Tauglichkeit: unpassierbar

"neben verrohrtem Grabendurchlaß besteht wasserführender Durchlaß am alten Bachbett, beide Rordurchlässe 0,7 m. Dieser trotz Wasserführung als Passage durch Fischotter genutzt. Maßnahmen: Verrohrung aufheben und Trockenröhren oder KDL mit einseitiger Ber me."

| | | Komplexmaßnahmen notwendig | <input checked="" type="checkbox"/> |
