Einschätzung von Durchlass-Bauwerken und Gefährdung des Fischotters

Aufnahme Nummer: 2345-003 Aufnahme-Datum: 19.03.2009

Gewässername: Mühlenbach
Lage: nördlich Wolkow westlich Altentreptow
Straße: K 43
Landesstraße
Totfunde: 0

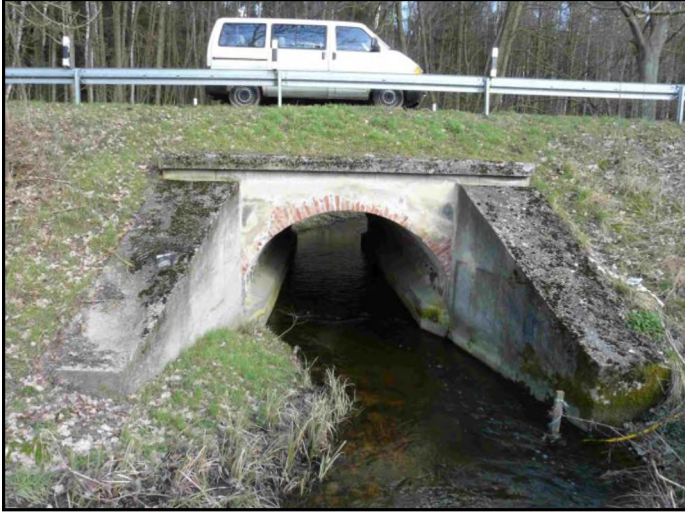
Nr.: 2345-003_001_go.JPG

Bedeutung im Habitatverbund: hoch
Verkehrsdichte: gering
Brückenindex: 0,36
Durchlass-Tauglichkeit: bedingt geeignet

"Markierstrukturen: kurzfristig Laufbohle installierbar. Verbundfunktion zur Tollense. Straßenschäden, daher geringere Geschwindigkeit. Auftauchen des Bibers wahrscheinlich! Langfristig ist Kastendurchlaß/Maulprofil mit beidseitiger Berme notwendig."
