# Einschätzung von Durchlass-Bauwerken und Gefährdung des Fischotters

Aufnahme Nummer: 2345-004 Aufnahme-Datum: 19.03.2009

Gewässername: Zufluß Mühlenbach  
Lage: südlich Wolkow, westlich Altentreptow  
Straße: K 43  
Kreisstraße  
Totfunde: 0

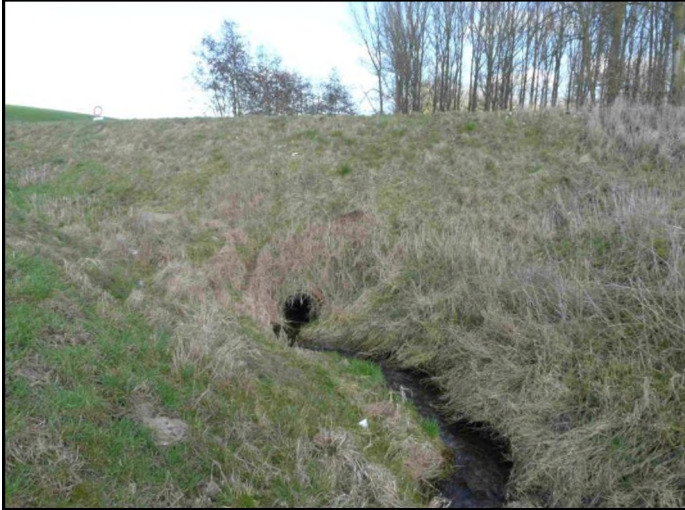
Nr.: 2345-004\_001\_go.JPG

Bedeutung im Habitatverbund: mittel  
Verkehrsdichte: gering  
Brückenindex: 0,003  
Durchlass-Tauglichkeit: unpassierbar

"Markierstrukturen: Kurzfristig Trockenröhre; Ausgeprägter Wechsel über Straße nachvollziehbar, Otter und Dachs. Relativ wenig Verkehr. Langfristig Kastendurchlaß/Maulprofil mit beidseitiger Berme. Bei möglichen Umleitungen über diese Straße steigt die P riorität!"

Geschwindigkeitsbegrenzung	<input type="checkbox"/>	Bermen an Ufer anbinden	<input type="checkbox"/>
Trockenröhre einbringen	<input checked="" type="checkbox"/>	Wiesenzufahrten verlegen	<input type="checkbox"/>
		Komplexmaßnahmen notwendig	<input type="checkbox"/>
