Einschätzung von Durchlass-Bauwerken und Gefährdung des Fischotters

Aufnahme Nummer: 2345-005 Aufnahme-Datum: 19.03.2009

Gewässername: Breesener Teich
Lage: nördlicher Rand Breesen bei Altentreptow
Straße: K 43
Kreisstraße
Todfunde: 0

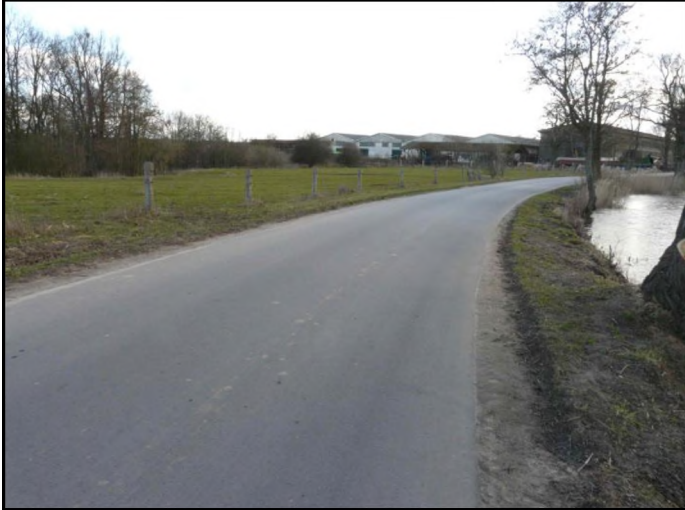
Nr.: 2345-005_001_go.JPG

Brückentyp: Rohrdurchlass Durchlaß Durchmesser: k.A.
Lichte Breite [m]: 0
Lichte Höhe [m]: 0 Brückenlänge [m]: 9
Bermen-Anzahl: keine
Bermenform: k.A.
Bermen-Neigung: k.A. Bermen-Breite [m]: k.A.
Bermen-Verfügbar: k.A.

Bedeutung im Habitatverbund: mittel
Verkehrsdichte: gering
Brückenindex: 0
Durchlass-Tauglichkeit: unpassierbar

"Bei Neubau der Straße Verrohrung öffnen. Damm im Brückenbereich ggf. höherlegen. Detailplanung erforderlich."
