Einschätzung von Durchlass-Bauwerken und Gefährdung des Fischotters

Aufnahme Nummer: 2345-006

Aufnahme-Datum: 19.03.2009

Gewässername: k.A.
Lage: zwischen Kalübbe und Kaluberhof
Straße: K 44
Kreisstraße
Todfunde: 0

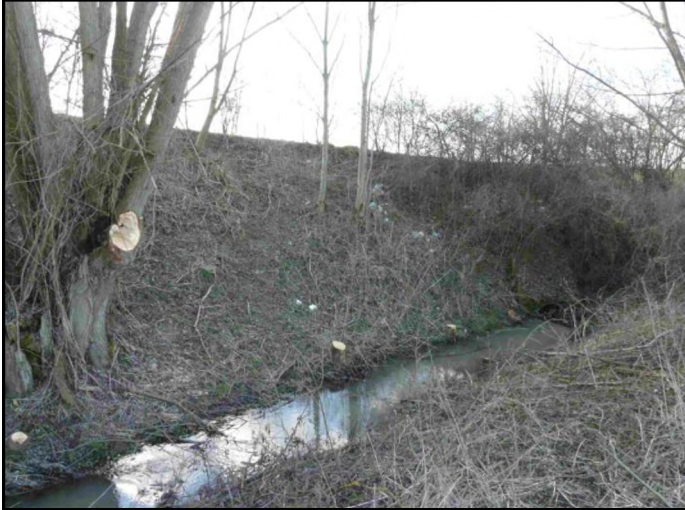
Nr.: 2345-006_001_go.JPG

Brückentyp: Rohrdurchlass

Durchlaß Durchmesser: 0,6

Lichte Breite [m]: 0,4
Lichte Höhe [m]: 0,3

Bedeutung im Habitatverbund: mittel
Verkehrsdichte: gering
Brückenindex: 0,006
Durchlass-Tauglichkeit: unpassierbar

"Eingeleitete Abwässer von Kalübbe. Durch Verlauf von Gräben beidseitig Straße sind 2 Durchlässe notwendig: einer am heutigen Durchlaß (KDL/Maulprofil mit beidseitiger Berme), einer beim Erreichen der Straße durch den Graben von Osten; offensichtlich TK 25 hier nicht korrekt! Kurzfristig hier Trockenröhre denkbar."

Geschwindigkeitsbegrenzung	<input type="checkbox"/>	Bermen an Ufer anbinden	<input type="checkbox"/>
Trockenröhre einbringen	<input type="checkbox"/>	Wiesenzufahrten verlegen	<input type="checkbox"/>
		Komplexmaßnahmen notwendig	<input checked="" type="checkbox"/>
