# Einschätzung von Durchlass-Bauwerken und Gefährdung des Fischotters

Aufnahme Nummer: 2345-007 Aufnahme-Datum: 19.03.2009

Gewässername: k.A.  
Lage: in Groß Teetzleben  
Straße: L 27  
Landesstraße  
Totfunde: 0

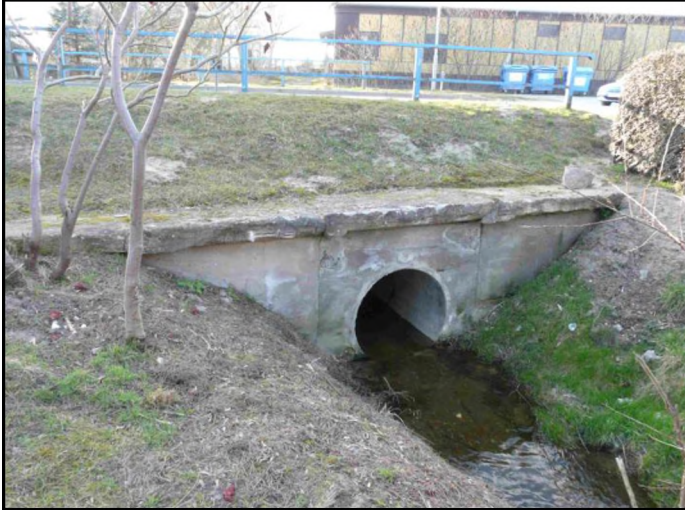
Nr.: 2345-007\_001\_go.JPG

Bedeutung im Habitatverbund: hoch  
Verkehrsdichte: gering  
Brückenindex: 0,037  
Durchlass-Tauglichkeit: unpassierbar

**Priorität Festlegung:** sehr hoch
