# Einschätzung von Durchlass-Bauwerken und Gefährdung des Fischotters

Aufnahme Nummer: 2345-009 Aufnahme-Datum: 19.03.2009

Gewässername: k.A.  
Lage: Teetzleben, nördlicher Graben  
Straße: L 27  
Landesstraße  
Totfunde: 0

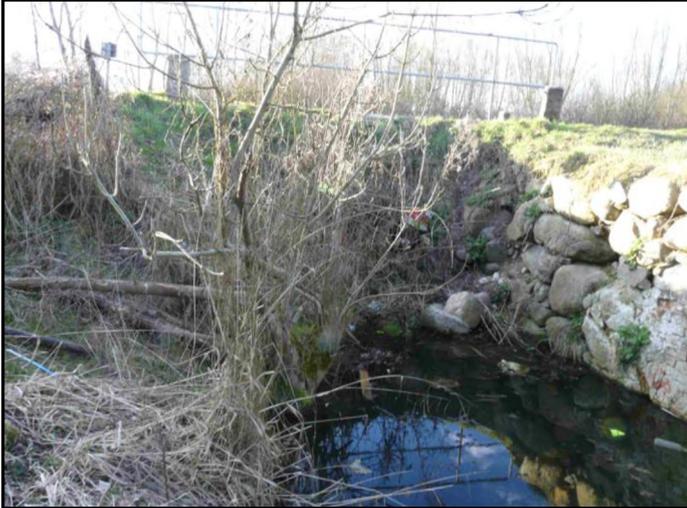
Nr.: 2345-009\_001\_go.JPG

sonstige Störfaktoren: Rohr verschüttet

Durchlass vollständig geflutet?

Bedeutung im Habitatverbund: sehr hoch  
Verkehrsdichte: gering  
Brückenindex: 0  
Durchlass-Tauglichkeit: unpassierbar

"Unmittelbarer Verbund Feuchtgebiet, Teich, Mühlbach. Verbund zur Tollense. Biber vorhanden. Kurzfristig prüfen, ob die vorhandenen Durchlässe zu öffnen sind. Langfristig KDL/Maulprofil mit beidseitig Bermen."
