# Einschätzung von Durchlass-Bauwerken und Gefährdung des Fischotters

| Aufnahme Nummer: | 2345-010 | Aufnahme-Datum: | 19.03.2009 |

| Lage: | in Klein Teetzleben, südlicher Durchlaß |

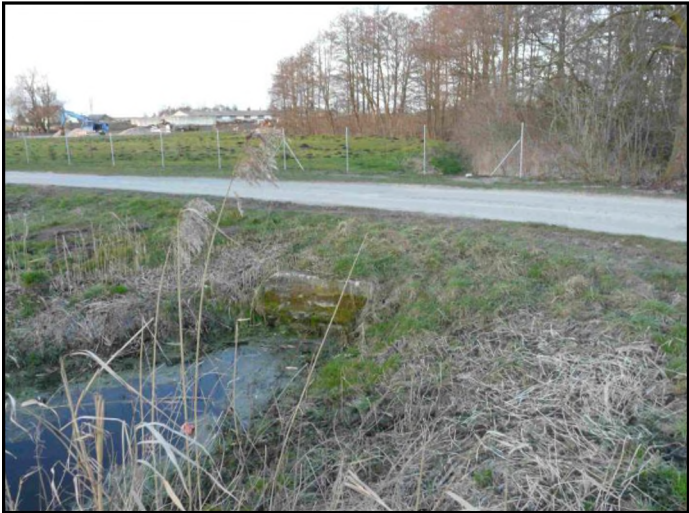
Nr.: 2345-010\_001\_go.JPG

| <input checked="" type="checkbox"/> | Durchlass vollständig geflutet? | | |

unpassierbar

| Maßnahmenvorschläge | | | |
|---|---|---|---|
| Kastendurchlass/Maul eins. Berme | <input checked="" type="checkbox"/> | Verrohrung öffnen | <input type="checkbox"/> |

"Bei Bedarf/Neubau Durchlaß für beide Arten passierbar gestalten."
