Einschätzung von Durchlass-Bauwerken und Gefährdung des Fischotters

Aufnahme Nummer: 2345-011 Aufnahme-Datum: 19.03.2009

Gewässername: k.A.
Lage: in Klein Teetzleben, nördlicher Durchlaß
Straße: Dorfstraße
sonstige Straße
Todfunde: 0

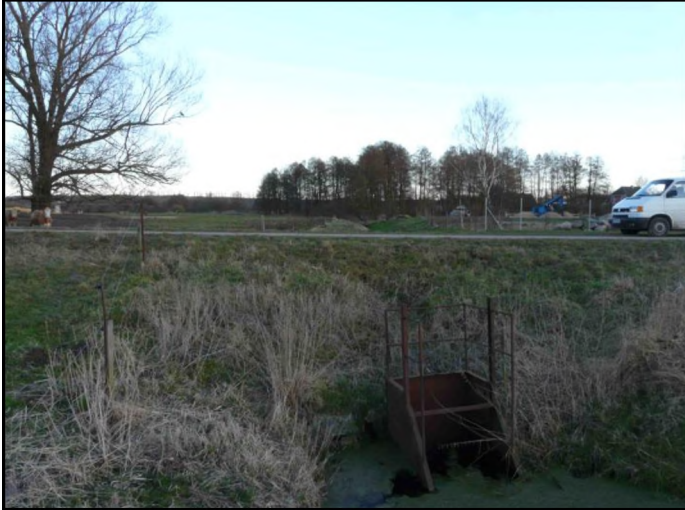
Nr.: 2345-011_001_go.JPG

Bedeutung im Habitatverbund: mittel
Verkehrsdichte: sehr gering
Brückenindex: 0
Durchlass-Tauglichkeit: unpassierbar

Trennung Wehr Durchlass	<input checked="" type="checkbox"/>	keine notwendig	<input type="checkbox"/>
Installation oberhalb Wehr	<input checked="" type="checkbox"/>	Markierstruktur Steinsch	<input type="checkbox"/>
Installation unterhalb Wehr	<input type="checkbox"/>	Markierstruktur Ufersubstrat	<input type="checkbox"/>
Entfernung Rechen	<input type="checkbox"/>	Markierstruktur Laufbohle fest	<input type="checkbox"/>
Entfernung sonstige Hindernisse	<input type="checkbox"/>	Markierstruktur Laufbohle schwimmend	<input type="checkbox"/>
Kastendurchlass/Maul eins. Berme	<input checked="" type="checkbox"/>	Markierstruktur Podest	<input type="checkbox"/>
Kastendurchlass/Maul beids. Berme	<input type="checkbox"/>	Verrohrung öffnen	<input type="checkbox"/>
Markierstruktur einseitig	<input type="checkbox"/>	Leit-/Schutzzäune notwendig	<input type="checkbox"/>
Markierstruktur beidseitig	<input type="checkbox"/>	Leitstrukturen/ -senken einrichten	<input type="checkbox"/>
