Einschätzung von Durchlass-Bauwerken und Gefährdung des Fischotters

Aufnahme Nummer: 2345-013

Aufnahme-Datum: 19.03.2009

Gewässername: k.A.
Lage: Lebbin Kieswerk
Straße: L 27
Landesstraße
Totfunde: 0

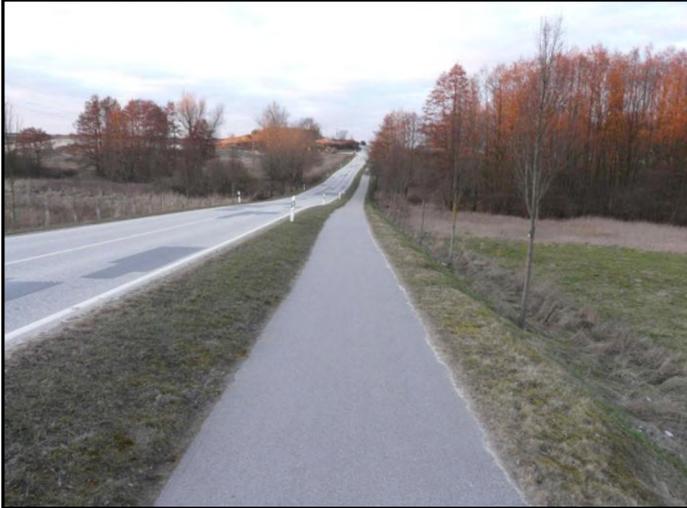
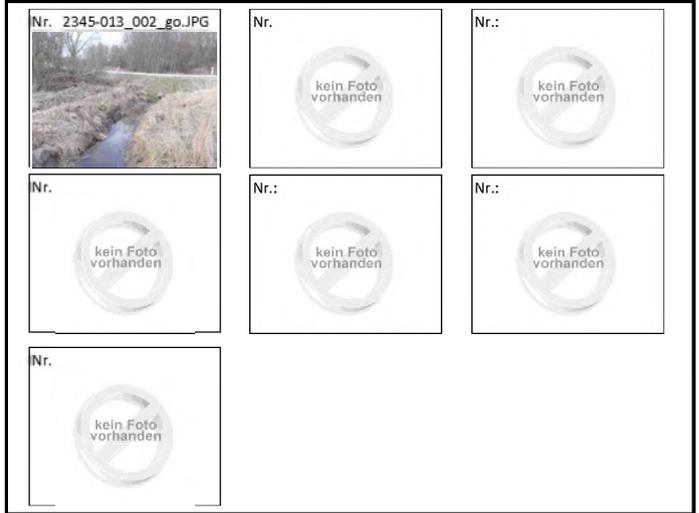
Nr.: 2345-013_001_go.JPG

Bedeutung im Habitatverbund: mittel
Verkehrsdichte: gering
Brückenindex: 0
Durchlass-Tauglichkeit: unpassierbar

"zu 9: an Ostseite DL vollständig geflutet; zu 37_7: Markierung am rechten Ufer. kurzfristig Trockenröhre, längerfristig Kastendurchlaß/Maulprofil mit beidseitiger Berme notwendig. Detailplanungen vor Ort"

Geschwindigkeitsbegrenzung	<input type="checkbox"/>	Bermen an Ufer anbinden	<input type="checkbox"/>
Trockenröhre einbringen	<input checked="" type="checkbox"/>	Wiesenzufahrten verlegen	<input type="checkbox"/>
		Komplexmaßnahmen notwendig	<input type="checkbox"/>
