# Einschätzung von Durchlass-Bauwerken und Gefährdung des Fischotters

Aufnahme Nummer: 2345-014

Aufnahme-Datum: 19.03.2009

Gewässername: k.A.  
Lage: Lebbin Ortslage  
Straße: L 27  
Landesstraße  
Totfunde: 0

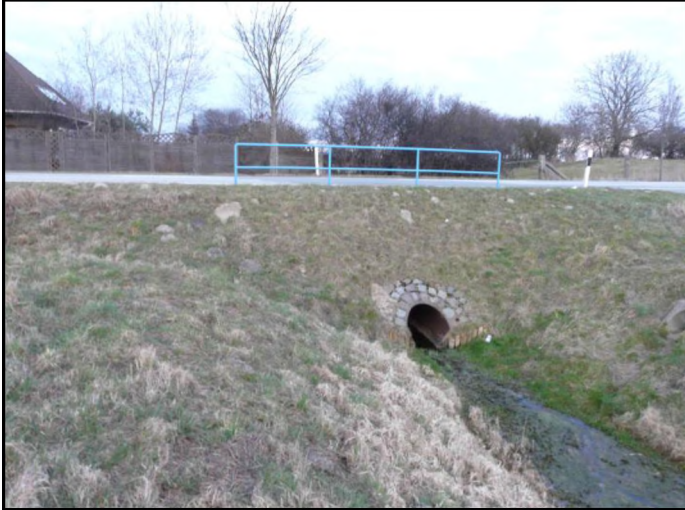
Nr.: 2345-014\_001\_go.JPG

Bedeutung im Habitatverbund: mittel  
Verkehrsdichte: gering  
Brückenindex: 0  
Durchlass-Tauglichkeit: unpassierbar

"Verrohrter Graben verläuft durch mehrere Privatgrundstücke."

Geschwindigkeitsbegrenzung	<input type="checkbox"/>	Bermen an Ufer anbinden	<input type="checkbox"/>
Trockenröhre einbringen	<input type="checkbox"/>	Wiesenzufahrten verlegen	<input type="checkbox"/>
		Komplexmaßnahmen notwendig	<input checked="" type="checkbox"/>
