Einschätzung von Durchlass-Bauwerken und Gefährdung des Fischotters

Aufnahme Nummer: 2345-015

Aufnahme-Datum: 19.03.2009

Gewässername: k.A.
Lage: westlich Groß Teetzleben
Straße: Landwirtschaftsweg
sonstige Straße
Todfunde: 0

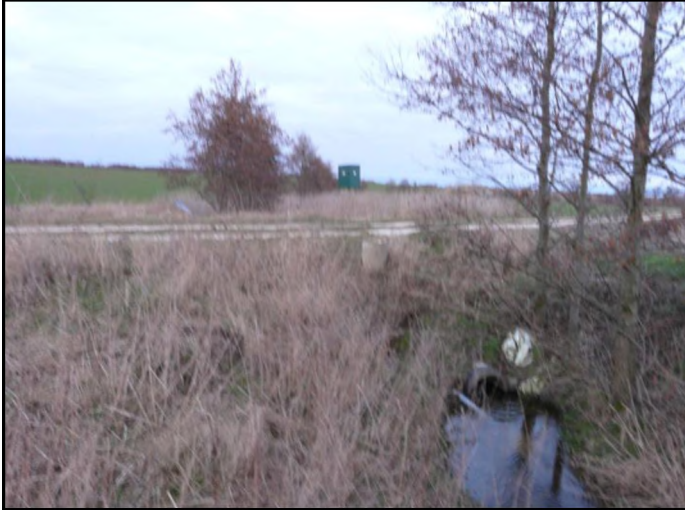
Nr.: 2345-015_001_go.JPG

Bedeutung im Habitatverbund: hoch
Verkehrsdichte: sehr gering
Brückenindex: 0,013
Durchlass-Tauglichkeit: unpassierbar

Priorität Festlegung: **mittel**

"bei Ausbau des Weges Verbesserung des Duchlasses notwendig."
