Einschätzung von Durchlass-Bauwerken und Gefährdung des Fischotters

Aufnahme Nummer: 2345-017

Aufnahme-Datum: 20.03.2009

Gewässername: k.A.
Lage: Buchof
Straße: K 36
Kreisstraße
Todfunde: 0

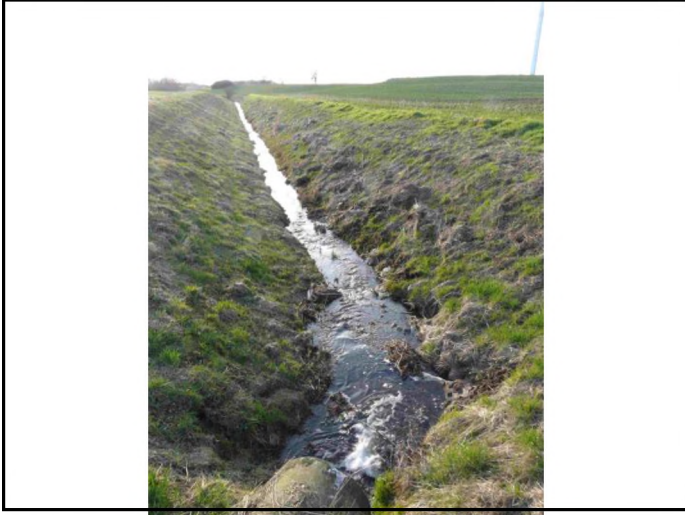
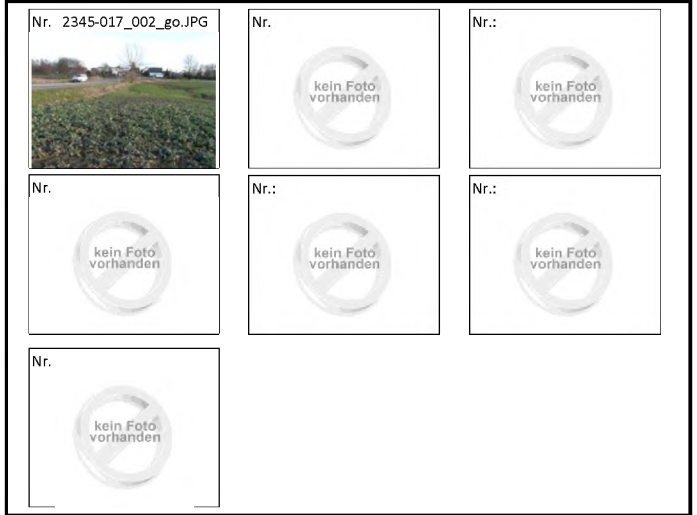
Nr.: 2345-017_001_go.JPG

Bedeutung im Habitatverbund: mittel
Verkehrsdichte: gering
Brückenindex: 0,005
Durchlass-Tauglichkeit: unpassierbar

"zu 9 sonstige Störungen: Knick im Graben in Verbindung mit Straßendurchlaß; komplexe Gefährdungssituation durch mehrere Wiesen-/Grundstückszufahrten mit Rohrdurchlässen usw.; Komplexmaßnahmen mit Detailplanungen erforderlich."

Geschwindigkeitsbegrenzung	<input type="checkbox"/>	Bermen an Ufer anbinden	<input type="checkbox"/>
Trockenröhre einbringen	<input type="checkbox"/>	Wiesenzufahrten verlegen	<input type="checkbox"/>
		Komplexmaßnahmen notwendig	<input checked="" type="checkbox"/>
