# Einschätzung von Durchlass-Bauwerken und Gefährdung des Fischotters

Aufnahme Nummer: 2345-018

Aufnahme-Datum: 20.03.2009

Gewässername: k.A.  
Lage: südlich Podewall  
Straße: L 35  
Landesstraße  
Totfunde: 0

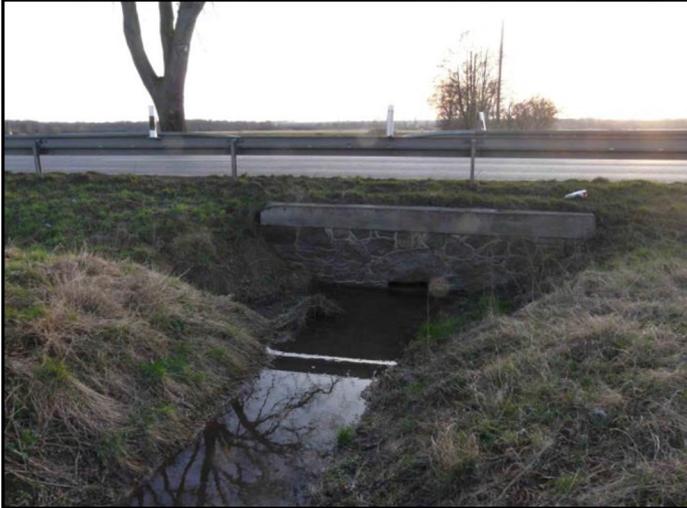
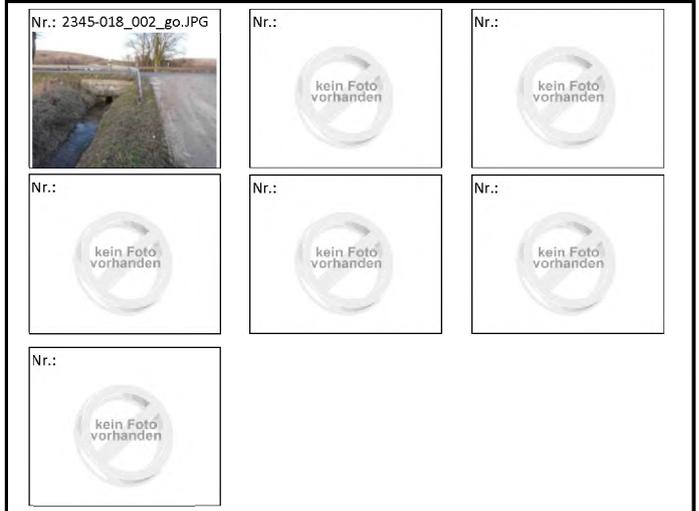
Nr.: 2345-018\_001\_go.JPG

sonstige Störfaktoren: DL submers

Brückentyp: Kastendurchlass  
Durchlaß Durchmesser: k.A.

Lichte Breite [m]: 0,5  
Lichte Höhe [m]: 0,1  
Bermen-Anzahl: keine  
Bermenform: k.A.

Bedeutung im Habitatverbund: hoch  
Verkehrsdichte: praktisch unpassierbar  
Brückenindex: 0,004  
Durchlass-Tauglichkeit: unpassierbar

**Priorität Festlegung: oberste Priorität**

"kurzfristig Trockenröhre, bei Neubau der Straße/des Durchlasses diesen erweitern auf KDL/Maulprofil mit beidseitiger Berme."
