Einschätzung von Durchlass-Bauwerken und Gefährdung des Fischotters

Aufnahme Nummer: 2345-019 Aufnahme-Datum: 20.03.2009

Gewässername: k.A.
Lage: südlich Podewall
Straße: k.A.
Bahntrasse
Totfunde: 0

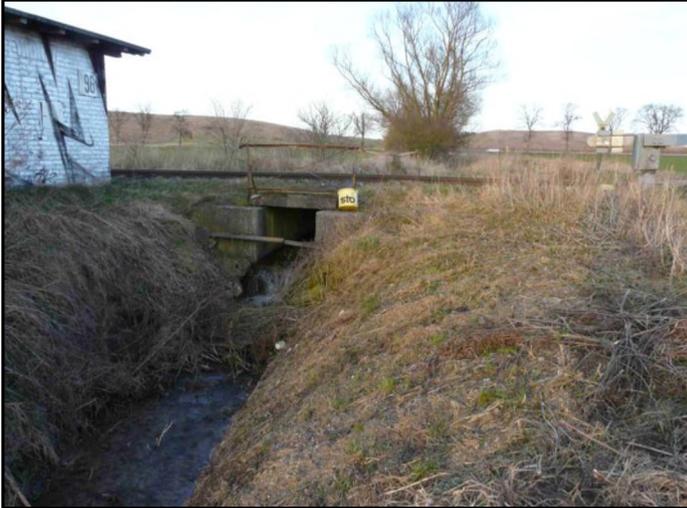
Nr.: 2345-019_001_go.JPG

sonstige Störfaktoren: Rohr quert Durchlaß

Bedeutung im Habitatverbund: hoch
Verkehrsdichte: gering
Brückenindex: 0,078
Durchlass-Tauglichkeit: ungeeignet

"Bestehender Durchlaß ist erneuerungsbedürftig."
